FORSCHUNGSBERICHT

Untersuchung und Bewertung des Einflusses von Nachbehandlungsverfahren auf die mechanischen Eigenschaften lasergesinterter Kunststoffbauteile

Britta Gerets, Kurt Engelsing, Ruben Schlutter, Giovanni Schober
Thomas Hochrein, Martin Bastian

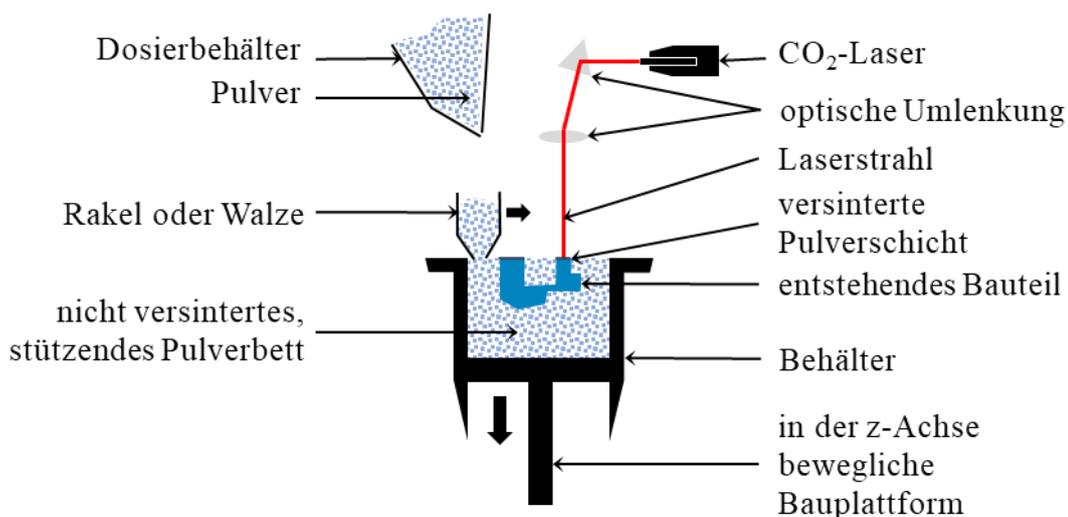
Abbildung 2.1: Schematische Darstellung des Lasersinterverfahrens (angelehnt an [Ger18]).

Der Herstellprozess besteht beim Lasersinterverfahren aus drei Schritten: Aufheizevorgang, Bauprozess und Abkühlvorgang. Im Bauprozess wird zunächst eine Schicht des pulverförmigen Ausgangsmaterials mittels Walze bzw. Rakel aufgetragen, welches dann durch einen Laser entlang der vorgegebenen x/y-Kontur lokal aufgeschmolzen wird. Dabei wird der gesamte Bauraum möglichst homogen auf einer Temperatur knapp unterhalb der Schmelztemperatur gehalten, sodass mit dem Laser lediglich die zum Aufschmelzen benötigte Differenzenergie eingetragen werden muss. Nachfolgend wird die Bauplattform um eine Schichtdicke in z-Richtung abgesenkt, die nächste Schicht aufgetragen und der Prozess beginnt erneut bis schließlich das gesamte Produkt fertiggestellt ist (vgl. Abbildung 2.1).

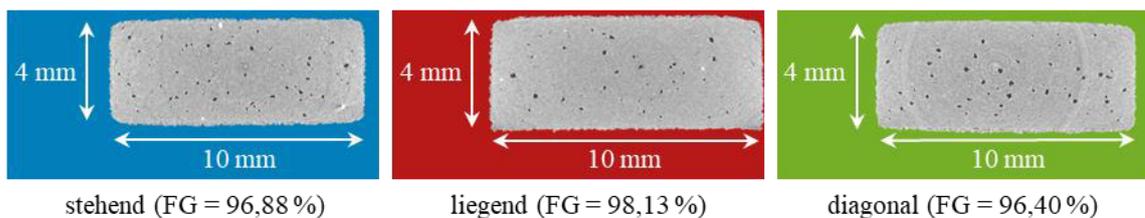
Abbildung 2.2: Computertomographieschnittbilder von PA12-Lasersinterteilen in Abhängigkeit von der Baurichtung (Daten und Bilder aus [Ger18]).

Die mittels Lasersintern additiv gefertigten Kunststoffbauteile weisen verfahrensbedingt eine typische innere und äußere Struktur auf, die deutlich von jener konventionell, bspw. mittels Spritzguss, gefertigter Kunststoffbauteile abweicht. Durch den schichtweisen Aufbau ist sie zudem anisotrop, sodass sich die inneren und äußeren Strukturmerkmale je nach Ausrichtung des Bauteils im Bauraum während der Fertigung unterscheiden. Diese Strukturmerkmale determinieren bestimmen neben den optischen und haptischen Eigenschaften auch das mechanische Verhalten. Abbildung 2.2 zeigt baurichtungsabhängig mittels Computertomographie gemessene tatsächliche Volumenfüllgrade. Diese weichen vom Volumenfüllgrad $FG_{\text{Spritzguss}} = 100\%$ ab. Die Poren, d. h. Lufteinschlüsse, sind dabei bereits optisch gut als dunkle Flecken in den Schnittbildern erkennbar. In konventionell mittels Spritzguss oder Extrusion gefertigten Kunststoffbauteilen werden Lufteinschlüsse als Schwachstellen angesehen, die sich infolge innerer Kerbwirkung negativ auf das mechanische Verhalten auswirken und vermieden werden sollten; sie werden auch mit dem gießereitechnischen Begriff Lunker bezeichnet. Eine vollständige Verhinderung ist bei lasergesinterten Kunststoffteilen nicht möglich. Im Rahmen der Forschungsarbeit wurde daher ein besonderes Augenmerk darauf gelegt, inwieweit die verfahrensbedingten Hohlräume durch Nachbehandlungsverfahren gefüllt und das mechanische Verhalten verändert werden kann.

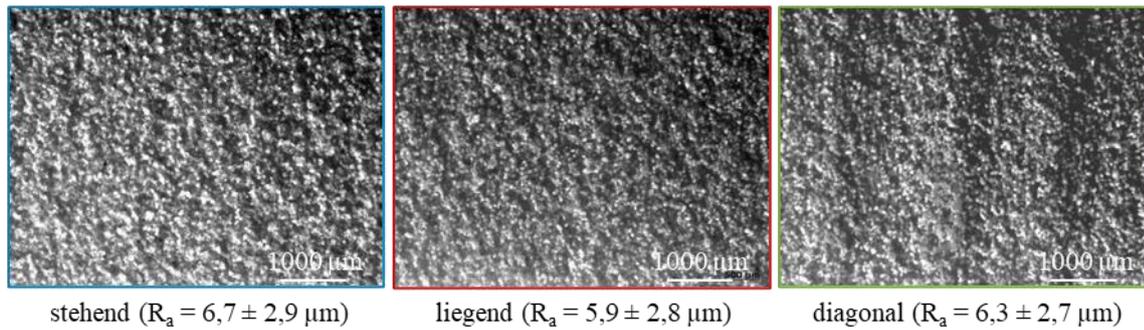
Abbildung 2.3: Mikroskopiebilder von PA12-Lasersinterteilen in Abhängigkeit von der Bau- richtung (Daten und Bilder aus [Ger18]).

Abbildung 2.3 gibt die typische raue Oberfläche sowie die zugehörigen taktil ermittelten Oberflächenrauheitswerte R_a lasergesinterner Teile wieder. Diese verfahrenstypische Oberfläche entsteht dadurch, dass der geschmolzene Kunststoff (im Unterschied zu den konventionellen Kunststoffverarbeitungsverfahren) nicht an einer kalten Werkzeugwand zügig abgekühlt wird, sondern sehr langsam in einem Pulverbett. Bei der additiven Fertigung führt eine diagonale Ausrichtung im Bauraum überdies zum sogenannten Treppenstufeneffekt [Geb12, GH16, Sch15], der sich in dem mittleren Mikroskopiebild als Streifenstruktur zeigt.

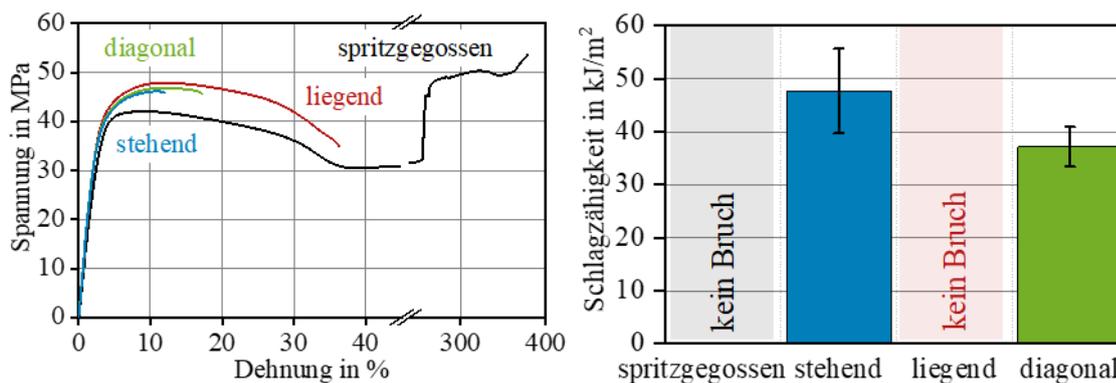
Abbildung 2.4: Mechanisches Verhalten von PA12-Lasersinterteilen unter statischer Zugbe- anspruchung (links) und unter Schlagbiegebeanspruchung (rechts) in Ab- hängigkeit von der Bau- richtung (Daten aus [Ger18]).

Die deutlichen Auswirkungen der verfahrenstypischen inneren und äußeren Struktur auf das mechanische Verhalten von PA12-Lasersinterteilen zeigt der Vergleich mit spritzge- gossenen Teilen, die aus Lasersinterpulver derselben Charge gefertigt wurden (vgl. Abbildung 2.4). So liegt die Zähigkeit lasergesinterter Teile unter langsamer Verformung (Bruchdehnung im Zugversuch) und schneller Verformung (Schlagzähigkeit) nur bei einem Bruchteil der spritzgegossenen Referenz. Auf den ersten Blick verwundert, dass die Schlagzähigkeit der diagonal gebauten Lasersinterteile nicht zwischen der liegenden (optimalen) und stehenden (schlechtesten) Ausrichtung liegt. Dies ist jedoch als Folge der äußeren Kerbwirkung des bei diagonaler Ausrichtung auftretenden Treppenstufen- effekts erklärbar und belegt die deutliche Schlag- bzw. Kerbempfindlichkeit additiv gefertigter Teile. Die Zugfestigkeitswerte liegen hingegen in einer werkstofftypischen Größenordnung und ähneln denen spritzgegossener Teile.

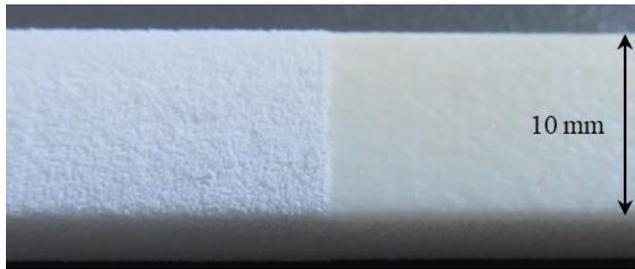
Abbildung 2.5: Foto eines PA12-Lasersinterteils vor/nach (links/rechts) dem Laserglätten.

Das **Glätten** wird üblicherweise genutzt, um eine Einebnung der rauen Oberflächen zur Veränderung von Optik und Haptik zu erzielen, die Reinigung der Oberflächen zu erleichtern und die Gleiteigenschaften zu verbessern. Hinsichtlich des mechanischen Verhaltens wird grundsätzlich eine Verbesserung erwartet, da eine glattere Oberfläche üblicherweise mit einer geringeren äußeren Kerbwirkung einhergeht. Zum Glätten der Oberflächen werden vor allem die **mechanischen** Verfahren Verdichtungsstrahlen und Gleitschleifen (auch unter dem Begriff Trowalisieren bekannt) sowie **chemisches** Glätten angeboten. Darüber hinaus konnte u. a. in eigenen Vorarbeiten gezeigt werden, dass auch das Glätten mittels **Laser** möglich ist (vgl. Abbildung 2.5). Das Laserglätten bewirkte für diagonal (45°) gefertigte Probekörper aus PA12 in Schlagbiegeversuchen eine Erhöhung der Schlagzähigkeit von 54 kJ/m² auf mindestens 69 kJ/m² und damit eine deutliche Verbesserung der mechanischen Eigenschaften. Auch seitens der anbietenden Dienstleister chemischer Glättung wird eine Verbesserung der Mechanik angegeben (bspw. [Lux23]) – weitergehende Untersuchungen dazu liefern z. B. Drummer et al. [DW20]. Die Notwendigkeit derartige Einflüsse im Zusammenspiel mit der Wanddicke zu betrachten, wurde von Crane et al. [CNEH17] demonstriert.

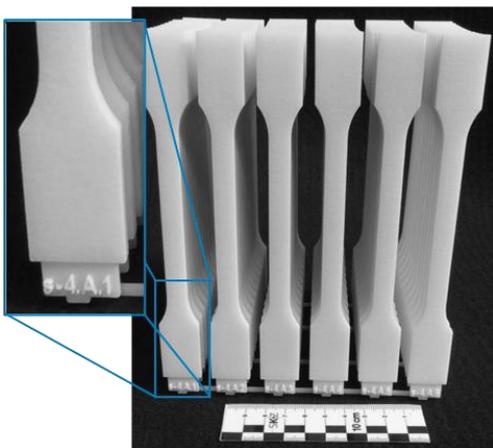
Abbildung 4.1: Foto der in einem Baujob stehend auf einem Gitter positionierten Probekörper vom Typ 1A nach DIN EN ISO 527-2 mit zusätzlichem Beschriftungsfähnchen (Detailansicht Probekörper s-4.A.1).

Die einzelnen Probekörper wurden für jede Baurichtung und Wanddicke auf einem Gitter positioniert und mit einem Beschriftungsfähnchen versehen (vgl. Abbildung 4.1).

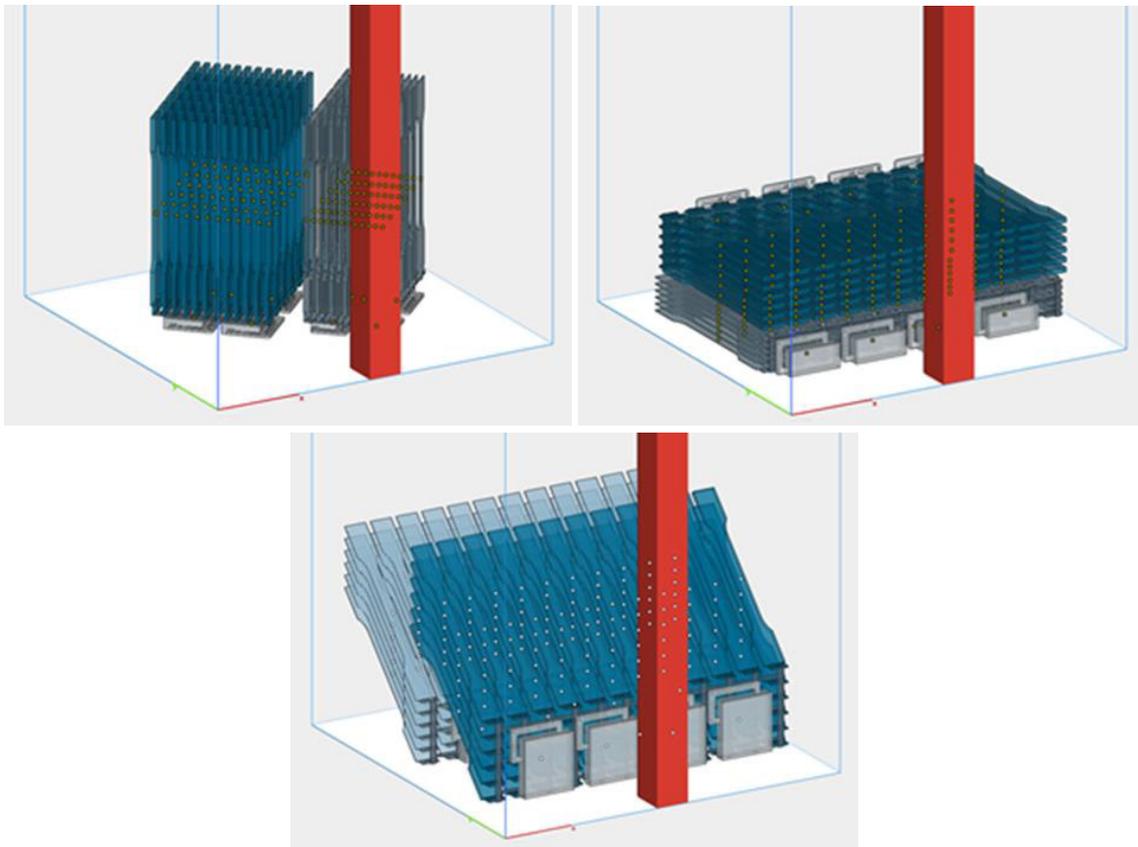
Abbildung 4.2: 3D-Bauraumansicht für die Fertigung der Probekörper Typ 1A nach DIN EN ISO 527-2 mit 1 mm (hellblau) und 4 mm (dunkelblau) Dicke bei stehender (oben links), liegender (oben rechts) und 45°-diagonaler (unten) Ausrichtung.

Die Gitterposition wurde jeweils mit einer Kombination aus Buchstaben (A bis L) und Zahlen (1 bis 6) gekennzeichnet. Somit ist die Positionierung jedes einzelnen Probekörpers pro Baujob rückverfolgbar. Für die drei Baurichtungen wurden die in Abbildung 4.2 dargestellten Anordnungen umgesetzt. Die Drehung der stehend gebauten Probekörperpakete um 45° bzgl. der x-y-Ebene erfolgte zur Vermeidung zusätzlicher Effekte bei der Auftragung des Pulvers sowie beim Aufschmelzen mittels Laser.

Die Lasersinterteile aus dem Musterwerkstoff (PA12) wurden auf sieben verschiedenen Maschinen vom Typ P396 der Fa. EOS, Krailing, wie sie in der industriellen Praxis im Bereich der additiven Fertigung von (Klein)Serien eingesetzt werden, gefertigt. Dabei wurden auf jeder einzelnen Maschine alle drei in Abbildung 4.2 dargestellten Baujobs ausgeführt. Der Altpulveranteil lag bei 50 % und die Schichtdicke wurde mit 120 μm vorgegeben (in einem Fall wurde als Variation 100 μm gewählt). Die Kammertemperatur betrug jeweils 130 °C, während die Bauraumtemperatur zwischen 167,5 °C und 174,5 °C lag. Ausgepackt wurden die Lasersinterteile nach einem Auskühlen des Cakes auf 25 °C bis 60 °C, wobei die Abkühlauern zwischen 25 h und 72 h lagen. Die Bauzeiten betragen zwischen 13 h und 23 h.

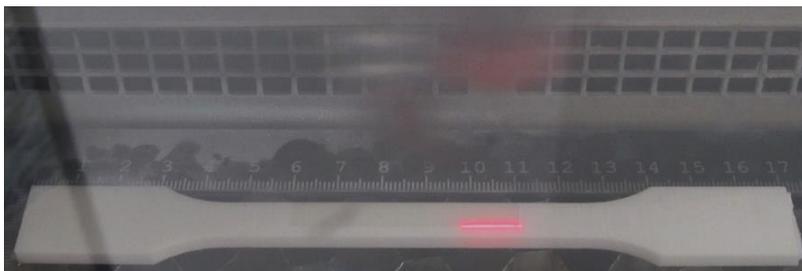
Abbildung 4.3: Foto eines PA12-Lasersinterteils während des Laserglätzens.

Zum Glätten der Lasersinterteile (ausschließlich PA12-Musterwerkstoff) wurde ein CO₂-Laser vom Typ Speedy 100 C45 der Fa. Trotec Laser, Wels (A), verwendet, der eine Wellenlänge von 10,6 µm und Spotgröße von 0,05 mm bis 0,08 mm bietet. Die Laserleistung betrug 11,7 W und die Scangeschwindigkeit 0,84 m/s. Es wurde ausschließlich die Ober- und Unterseite behandelt (vgl. Abbildung 4.3) – eine Behandlung der schmalen Seitenflächen erfolgte nicht.

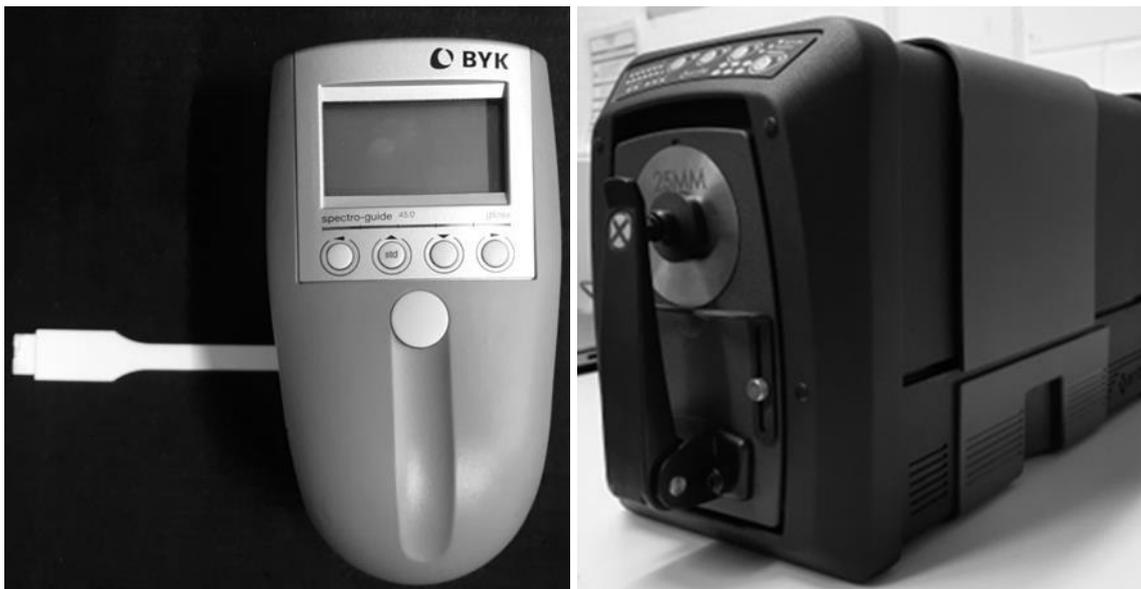
Abbildung 4.4: Zur Farb- und Glanzmessung eingesetzte Messsysteme: spectro-guide der Fa. BYK, Wesel, (links) und Ci7860 der Fa. Xrite, Grand Rapids (MI, USA) (rechts).

Die Farbe nach DIN EN ISO 5533-7 und der Glanz nach DIN EN ISO 2813 wurden an jeweils fünf (PA12-Musterwerkstoff) bzw. drei (weitere Werkstoffe) Probekörpern Typ 1A nach DIN EN ISO 527-2 je Block, Baurichtung und Probekörperdicke in Reflektion ermittelt. Dabei wurde der Messbereich stets identisch gewählt. Für die Untersuchungen der Lasersinterenteile aus dem PA12-Musterwerkstoff wurde ein Spektralphometer spectro-guide der Fa. BYK, Wesel (Abbildung 4.4 links) verwendet, welches bei der Farbmessung mit einer gerichteten $45^\circ/0^\circ$ -Geometrie arbeitet und den Glanz mit einem Winkel von 60° misst. Dabei wurden sowohl die Ober- als auch die Unterseiten der Lasersinterenteile charakterisiert. Für die weiteren Werkstoffe erfolgten die Messungen ausschließlich an der Oberseite mit dem Messgerät Ci7860 der Fa. Xrite, Grand Rapids (MI, USA). Hierbei wurde die Farbe mit einer $d/8^\circ$ -Geometrie im Modus SCI (engl. specular included) gemessen und der Glanz unter 60° bestimmt (Abbildung 4.4 rechts). Alle Messung der unbehandelten Referenzen sowie der nachbehandelten Lasersinterenteile, vor und nach der Nachbehandlung, erfolgten stets mit demselben Gerät.

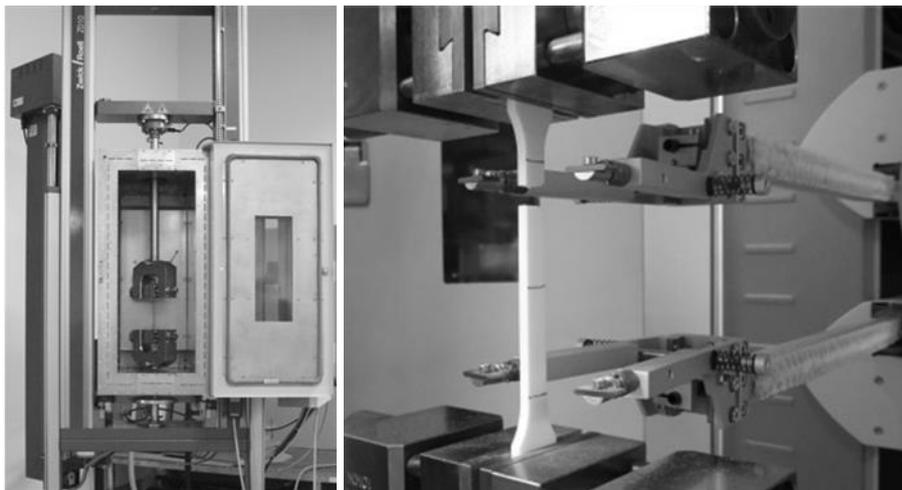
Abbildung 4.5: Für uniaxiale Zugversuche eingesetzte Universalprüfmaschine vom Typ Z010 der Fa. Zwick/Roell, Ulm, (links) und eingespannter Probekörper Typ 1A nach DIN EN ISO 527-2 (rechts).

Je Block, Baurichtung und Probekörperdicke wurden fünf vorgetrocknete Probekörper Typ 1A nach DIN EN ISO 527-2 geprüft. Die Vortrocknung erfolgte durch Lagerung für 72 h bei 80 °C in einem Wärmeschrank Typ FED53 bzw. Typ FED240 der Fa. Binder, Tuttlingen. Sämtliche Untersuchungen erfolgten mit einer Universalprüfmaschine vom Typ Z010 der Fa. Zwick/Roell, Ulm, bei Normklima (23 °C, 50 % rel. Luftfeuchte) mit einer Dehngeschwindigkeit von 50 mm/min (vgl. Abbildung 4.5).

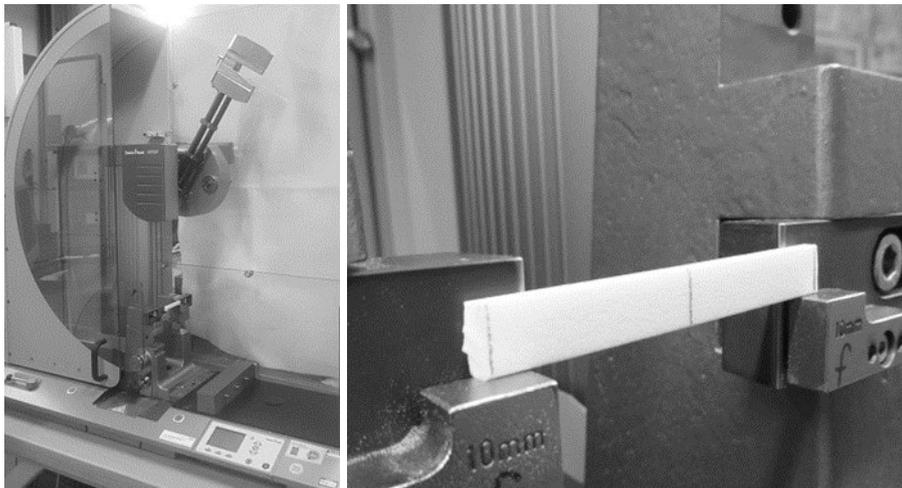
Abbildung 4.6: Für Schlagbiegeprüfungen eingesetztes Schlagpendel HIT 50P der Fa. Zwick/Roell, Ulm, (links) und aus eine Probekörper Typ 1A nach DIN EN ISO 527-2 entnommener Probekörper im Widerlager vor Start des Versuchs (rechts).

Für die Untersuchungen wurden je Block, Baurichtung und Probekörperdicke zehn vorgetrocknete Probekörper Typ 1A nach DIN EN ISO 527-2 verwendet, deren Probekörperschulter zuvor mechanisch entfernt wurde. Die Vortrocknung erfolgte durch Lagerung für 72 h bei 80 °C in einem Wärmeschrank Typ FED53 bzw. Typ FED240 der Fa. Binder, Tuttlingen. Die Schlagbiegeprüfungen erfolgten mit einem Schlagpendel HIT 50P der Fa. Zwick/Roell (vgl. Abbildung 4.6 links), Ulm, bei Normklima (23 °C, 50 % rel. Luftfeuchte). Auf eine Kerbung der Probekörper wurde verzichtet und die Beanspruchungsrichtung wurde breitseitig (engl. flatwise) gewählt (vgl. Abbildung 4.6 rechts). Hierdurch werden mögliche, aus der Herstellung und Nachbehandlung der Lasersintererteile resultierende, Struktureffekte hinsichtlich ihrer Kerbwirkung messtechnisch besser erfasst.

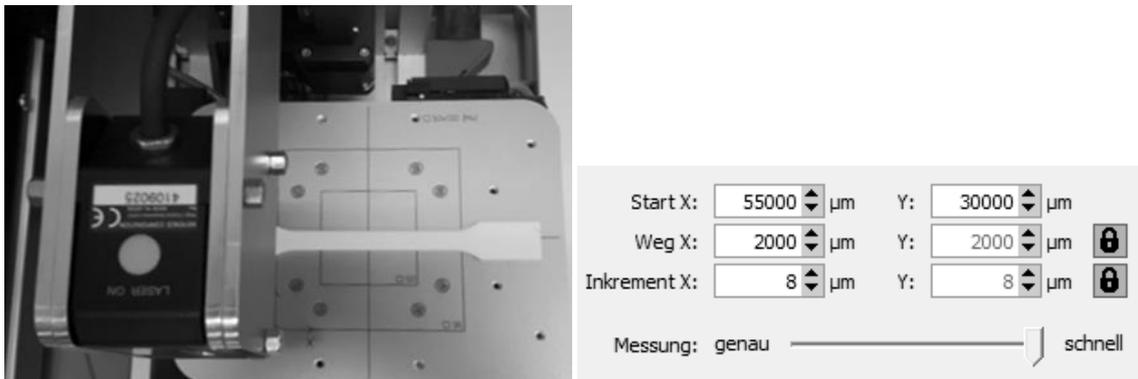
Abbildung 4.7: Zur Rauheitsmessung eingesetztes SurfScan-System der Forschungseinrichtung; Foto mit aufliegendem Probekörper Typ 1A nach DIN EN ISO 527-2 (links) und Screenshot der eingestellten Messparameter (rechts).

am Prüfgerät einzustellenden Parameter wurden mit Blick auf die enorme Zahl zu charakterisierender Proben in umfangreichen Versuchsreihen hinsichtlich eines möglichst guten Verhältnisses aus Prüfgenauigkeit und Zeitbedarf optimiert [Kel21]. Gewählt wurden schließlich die nachfolgend in Tabelle 4.2 und Abbildung 4.7 dargestellten Parameter.

Messfeld	2 mm x 2 mm
Inkrement	8 μm
Geschwindigkeit	Stufe 5

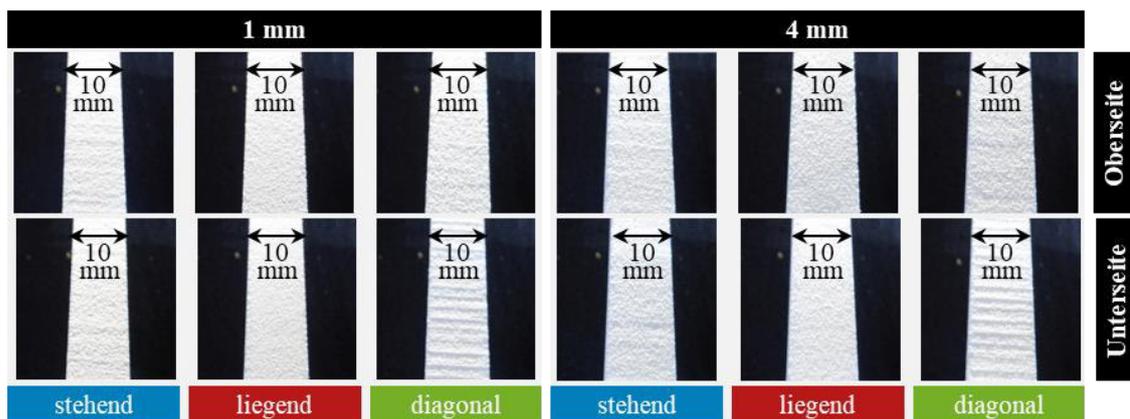
Abbildung 5.1: Fotos von PA12-Lasersinterteilen (Ausschnitt aus dem parallelen Bereich des Probekörpers Typ 1A nach DIN EN ISO 527-2) in Abhängigkeit von der Baurichtung und Wanddicke; Oberseite (oben) und Unterseite (unten).

Einen ersten Eindruck zum typischen Erscheinungsbild der Lasersinterteile geben die Fotos in Abbildung 5.1. Dabei weisen die additiv gefertigten Probekörper Typ 1A nach DIN EN ISO 527-2 die typischen, verfahrensbedingten Strukturen auf: So entstehen die waagerechten Strukturen der stehend gebauten Lasersinterteile aus dem schichtweisen Aufbau in z-Richtung. Bei liegender Bauweise ergibt sich ein homogenes Erscheinungsbild, da die gesamte Oberfläche in der x-y-Ebene im gleichen Prozessschritt gefertigt wird. Deutlich erkennbar sind die aus dem Schichtaufbau resultierenden, waagrecht verlaufenden Strukturen bei stehender und insbesondere diagonaler (45°) Anordnung.

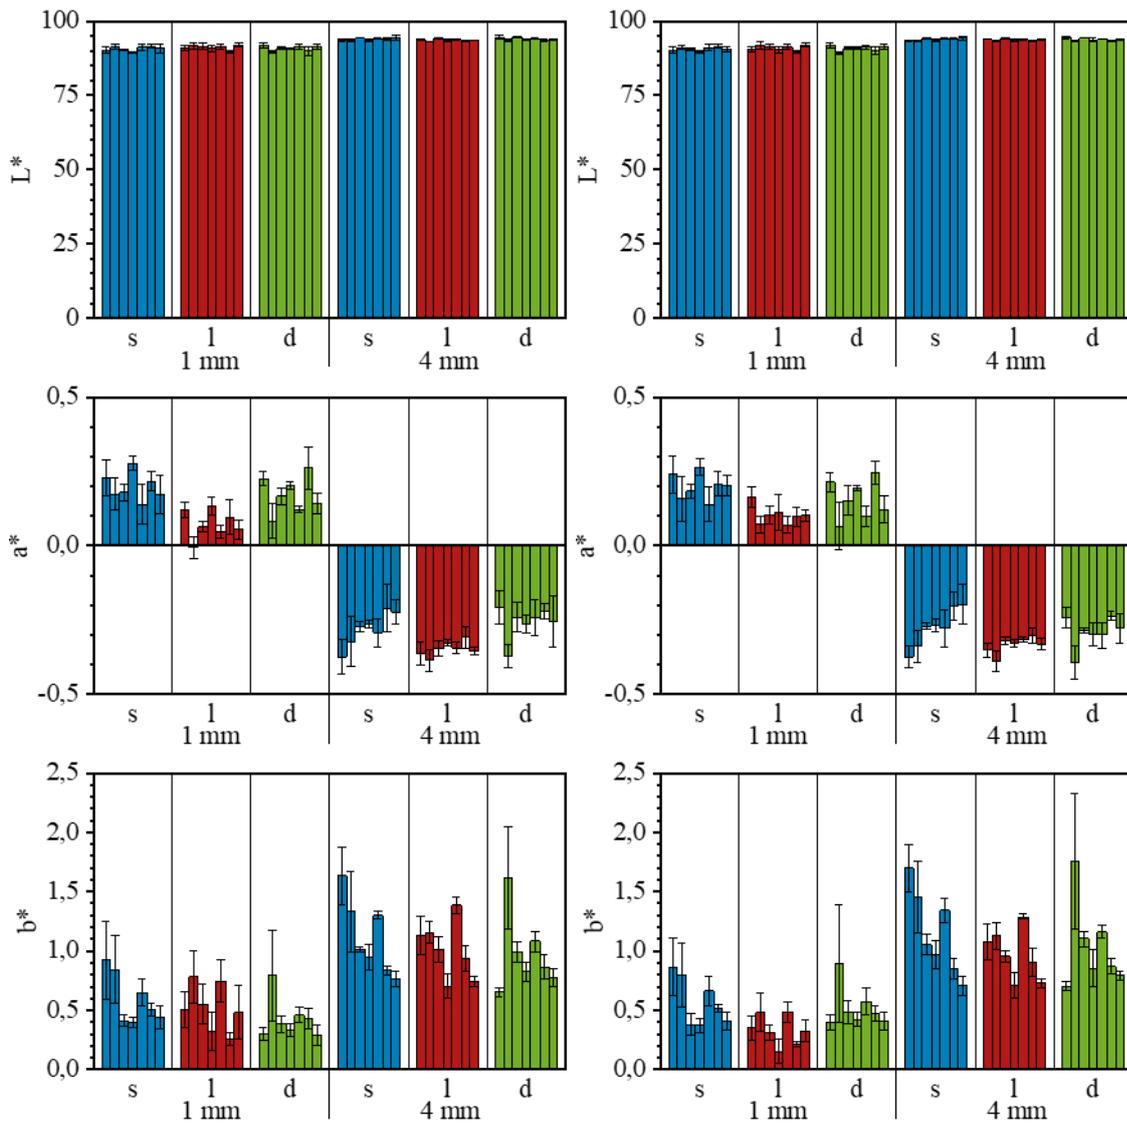
Abbildung 5.2: L*a*b*-Werte von PA12-Lasersinterteilen in Abhängigkeit von der Baurichtung und Wanddicke, gemessen an der Oberseite (links) und der Unterseite (rechts).

Die gemessenen Farbwerte an der Oberseite (links) und Unterseite (rechts) der **unbehandelten Lasersinterteile** aus dem **PA12-Musterwerkstoff** sind in Abbildung 5.2 dargestellt. Da jeder Baujob auf sieben Lasersinteranlagen ausgeführt wurde (vgl. Kapitel 2.1), sind jeweils sieben Balken – einer je Baujob – zu sehen. Die Helligkeitswerte L^* sowie die Farbwerte a^* und b^* stimmen jeweils gut für die verschiedenen Baurichtungen sowie die Ober- und Unterseite der Lasersinterteile überein. Dabei liegt der Helligkeitswert L^* nahe 100, und die Farbwerte a^* und b^* nahe Null, was insgesamt einem näherungsweise weißen Erscheinungsbild entspricht. Die wanddickenabhängigen Unterschiede – etwas geringere Helligkeit, leichte rot- statt grün-Tendenz sowie minimal stärkere gelb-Tendenz der 1 mm dicken Lasersinterteile – sind darauf zurückzuführen,

dass die Lasersinterteile bei der Messung auf einer dunklen Unterlage positioniert waren und diese bei den dünneren Lasersinterteilen leicht durchschien. Insgesamt weisen alle aus dem PA12-Musterwerkstoff hergestellten Lasersinterteile eine vergleichbare Farbe auf; größere Unterschiede in Abhängigkeit von der verwendeten Maschine oder Materialcharge wurden nicht beobachtet.

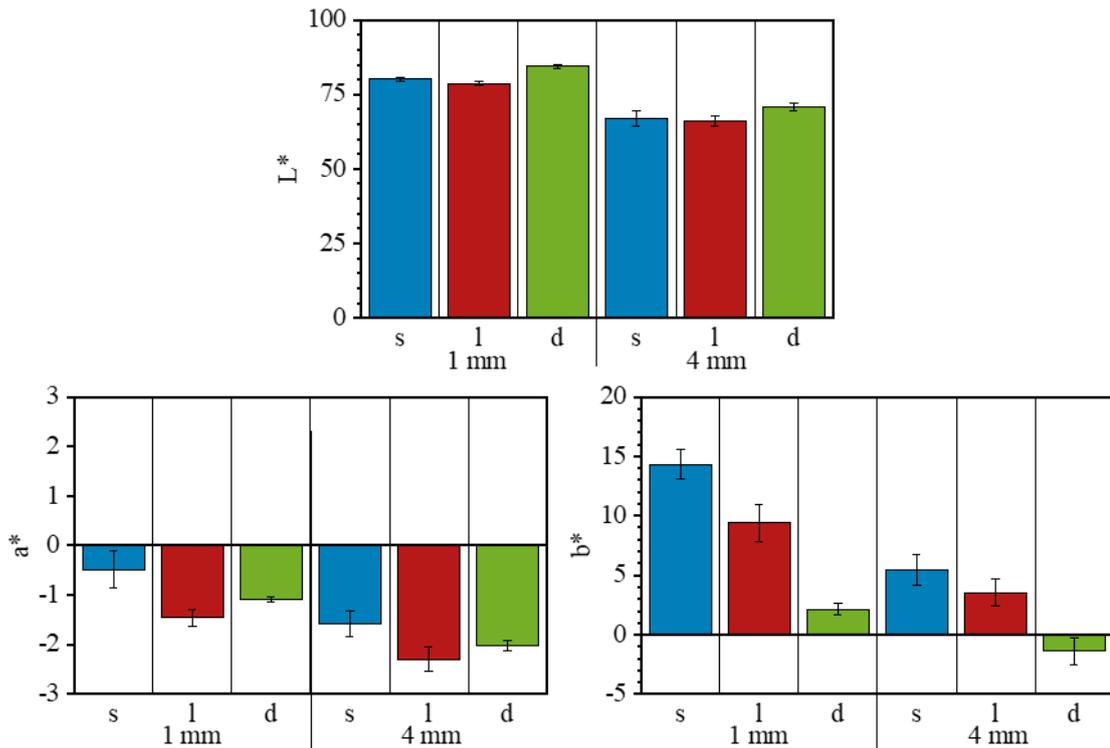
Abbildung 5.3: $L^*a^*b^*$ -Werte von PA11-Lasersinterteilen in Abhängigkeit von der Baurichtung und Wanddicke, gemessen an der Oberseite.

Die an der Oberseite gemessenen Farbwerte der **unbehandelten Lasersinterteile** aus dem **PA11-Werkstoff** sind in Abbildung 5.3 dargestellt. Die Helligkeitswerte L* sowie die Farbwerte a* und b* stimmen jeweils gut für die verschiedenen Baurichtungen der Lasersinterteile überein. Dabei indizierten die relativ hohen Helligkeitswerte L* und die Farbwerte a* und b* nahe Null ein näherungsweise weißes Erscheinungsbild. Die wanddickenabhängigen Unterschiede – etwas größere Helligkeit, etwas schwächere grün-Tendenz sowie minimal stärkere gelb-Tendenz der 1 mm dicken Lasersinterteile – sind darauf zurückzuführen, dass die Lasersinterteile bei der Messung auf einer hellen Unterlage positioniert waren. Wie schon beim PA12-Musterwerkstoff schien der Untergrund bei den dünneren Lasersinterteilen leicht durch. Insgesamt weisen alle aus dem PA11-Werkstoff hergestellten Lasersinterteile vergleichbare L*a*b*-Werte auf.

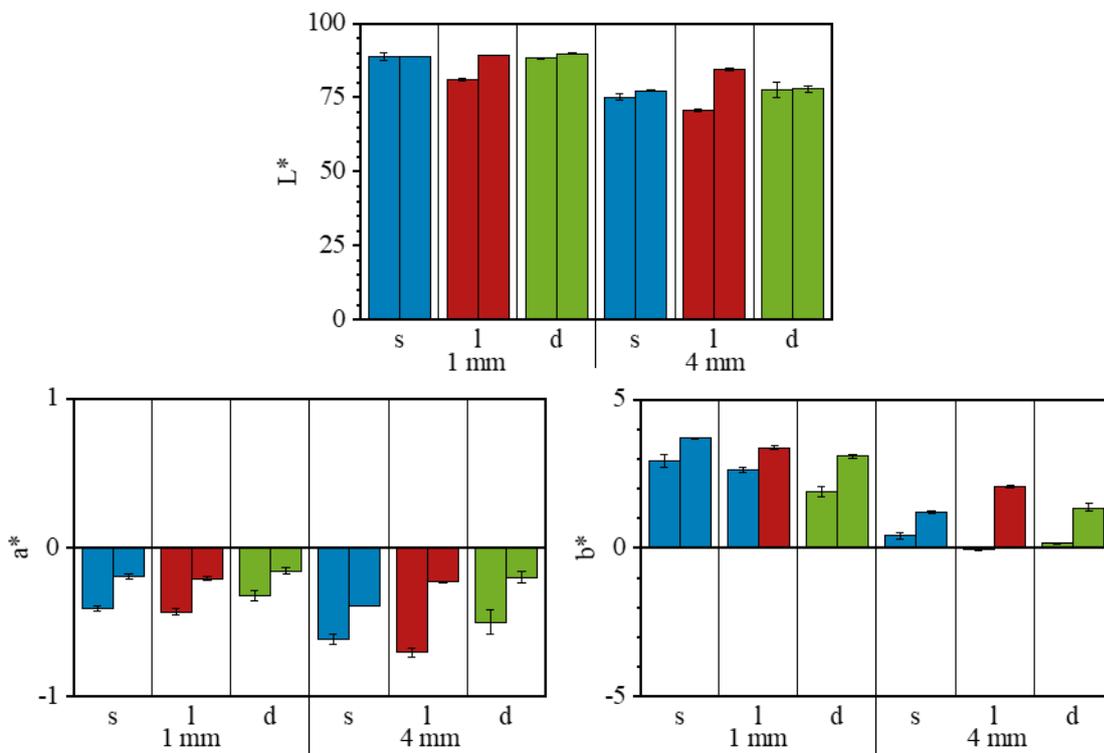
Die an der Oberseite gemessenen Farbwerte der **unbehandelten Lasersinterteile** aus dem **glasgefüllten PA12-Werkstoff** sind in Abbildung 5.4 dargestellt. Da die Herstellung auf zwei unterschiedlichen Maschinen erfolgte, sind jeweils zwei Werte angegeben. Erneut stimmen die Helligkeitswerte L^* sowie die Farbwerte a^* und b^* jeweils gut für die verschiedenen Baurichtungen der Lasersinterteile überein und das Erscheinungsbild ist näherungsweise weiß. Die Wanddicken abhängigen Unterschiede sind, wie schon bei dem PA11-Werkstoff, der gewählten Messanordnung geschuldet. Insgesamt weisen alle aus dem glasgefüllten PA12-Werkstoff hergestellten Lasersinterteile vergleichbare $L^*a^*b^*$ -Werte auf.

Abbildung 5.4: $L^*a^*b^*$ -Werte von glasgefüllten PA12-Lasersinterteilen in Abhängigkeit von der Baurichtung und Wanddicke, gemessen an der Oberseite.

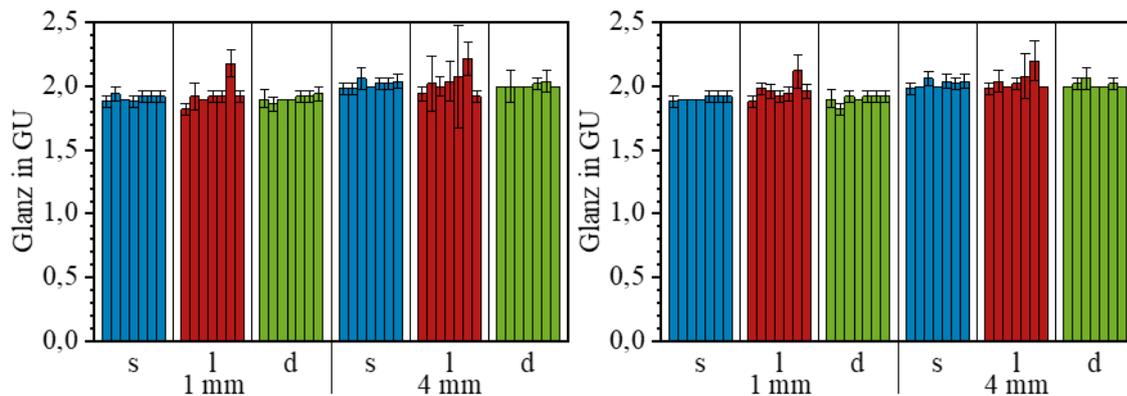
Die an der Ober- und Unterseite gemessenen die Glanzwerte der **unbehandelten Lasersinterenteile** aus dem **PA12-Musterwerkstoff** sind in Abbildung 5.5 dargestellt. Wie schon bei der Farbmessung (vgl. Kapitel 5.1.1) gehört jeder Balken zu einem Baujob bzw. zu einer zur Herstellung genutzten Maschine. Die Glanzwerte stimmen jeweils gut für die verschiedenen Baurichtungen, Ober- und Unterseite der Lasersinterenteile überein. Insgesamt weisen alle aus dem PA12-Musterwerkstoff hergestellten Lasersinterenteile, bedingt durch die verfahrenstypisch raue Oberfläche, einen geringen Glanz auf.

Abbildung 5.5: Glanz von PA12-Lasersinterenteilen in Abhängigkeit von der Baurichtung und Wanddicke, gemessen an der Oberseite (links) und der Unterseite (rechts).

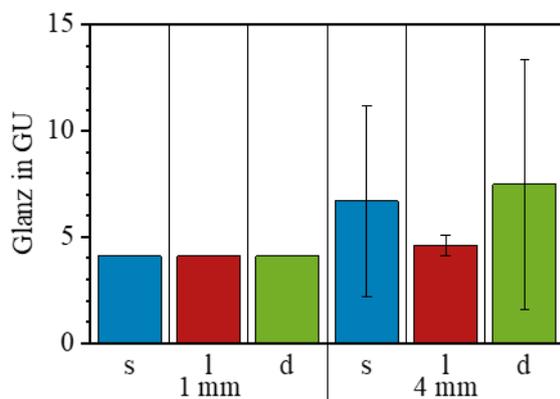
In Abbildung 5.6 ist der an der Oberseite der Lasersinterteile gemessene Glanz der **unbehandelten Lasersinterteile** aus dem **PA11-Werkstoff** dargestellt. Unabhängig von der Baurichtung und Wanddicke stimmen die Werte auf niedrigem Niveau gut überein. Sie liegen in einer ähnlichen Größenordnung wie beim PA12-Musterwerkstoff; ein direkter Vergleich der Absolutwerte sollte aufgrund der Kennwertermittlung mit unterschiedlichen Messgeräten unterbleiben. Die durchgeführten **Nachbehandlungen** veränderten den Glanz nahezu nicht (vgl. Tabelle 5.15).

Abbildung 5.6: Glanz von PA11-Lasersinterteilen in Abhängigkeit von der Baurichtung und Wanddicke, gemessen an der Oberseite.

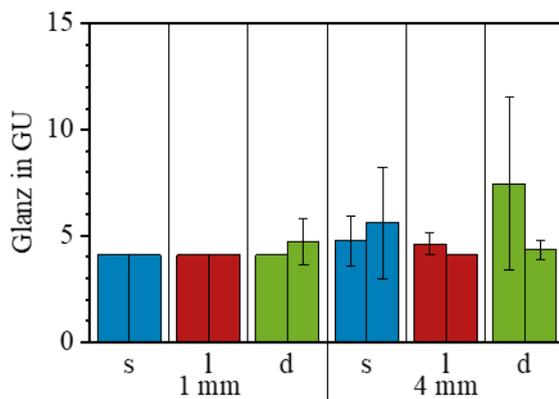
Der Glanz, welcher an der Oberseite der **unbehandelten Lasersinterenteile** aus dem **glasgefüllten PA12-Werkstoff** mit demselben Messgerät wie beim PA11-Werkstoff ermittelt wurde, ist in Abbildung 5.7 dargestellt und liegt in derselben Größenordnung. Da die Herstellung auf zwei unterschiedlichen Maschinen erfolgte, sind jeweils zwei Werte angegeben. Eine signifikante Veränderung konnte nur für eine Verfahrensvariante der **Nachbehandlung** mittels chemischen Glättens beobachtet werden (vgl. Tabelle 5.16). In allen anderen Fällen blieb der Glanz von der Nachbehandlung nahezu unbeeinflusst.

Abbildung 5.7: Glanz von glasgefüllten PA12-Lasersinterenteilen in Abhängigkeit von der Baurichtung und Wanddicke, gemessen an der Oberseite.

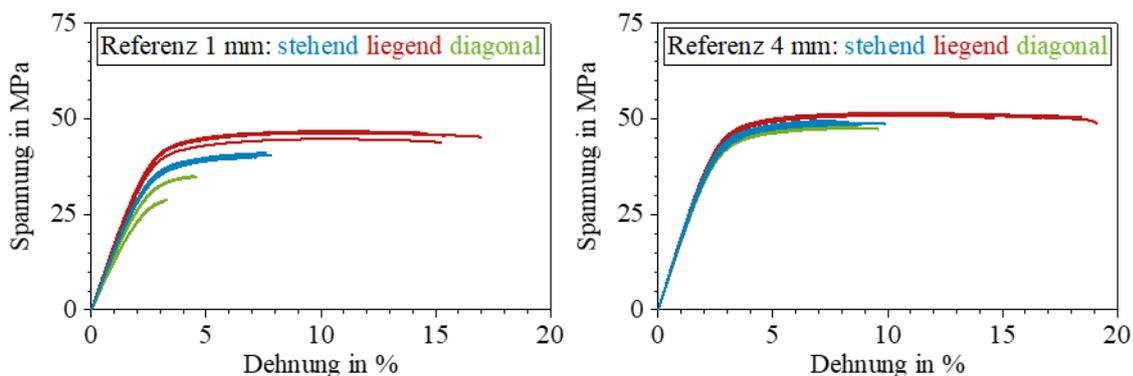
In Abbildung 5.8 ist das Spannungs-Dehnungs-Verhalten der Lasersinterenteile aus dem **PA12-Musterwerkstoff** ohne Nachbehandlung unter Zugbeanspruchung exemplarisch dargestellt. Bei den 1 mm dicken Lasersinterenteilen (links) ist ein deutlicher Einfluss der Baurichtung zu erkennen: So erreichten die liegend gebauten Lasersinterenteile die höchsten Spannungs- und Dehnungswerte. Diese nahmen für die stehend und diagonal gefertigten Lasersinterenteile ab. Während bei den stehend gefertigten Lasersinterenteilen die Beanspruchung des Schichtverbundes für die Abnahme ursächlich war, kam bei den diagonal gefertigten Lasersinterenteilen zusätzlich die Auswirkung des Treppenstufeneffektes hinzu. Insgesamt zeigte sich die für Lasersinterenteile typische Baurichtungsabhängigkeit des mechanischen Verhaltens unter Zugbeanspruchung (vgl. Kapitel 2.2). Die 4 mm dicken Lasersinterenteile zeigten ähnliche Abhängigkeiten, wobei sich das Verhalten der stehend und diagonal gefertigten Teile kaum unterschied und die erreichten Spannungs- und Dehnungswerte grundsätzlich etwas höher als bei den 1 mm dicken Lasersinterenteilen waren. Ausgehend von der Annahme, dass die verfahrensbedingten porösen Strukturen sowie lokalen Defekte unabhängig von der Wanddicke in einer ähnlichen Größenordnung liegen, wirken sich diese bei geringerer Wanddicke stärker auf die Gesamteigenschaften aus. Hierbei ist entscheidend, dass beim mechanischen Verhalten stets die schwächste Stelle das Versagen bestimmt. Auch der Treppenstufeneffekt wirkt sich dementsprechend bei geringeren Wanddicken stärker aus. Zur quantitativen Betrachtung des Spannungs-Dehnungs-Verhaltens unter Zugbeanspruchung wurden die Festigkeit und Zähigkeit als charakteristische Kennwerte bestimmt – sie werden in den Kapiteln 5.2.1 und 5.2.2 diskutiert.

Abbildung 5.8: Mechanisches Verhalten unter statischer Zugbeanspruchung von 1 mm (links) und 4 mm (rechts) dicken PA12-Lasersinterenteilen in Abhängigkeit von der Baurichtung.

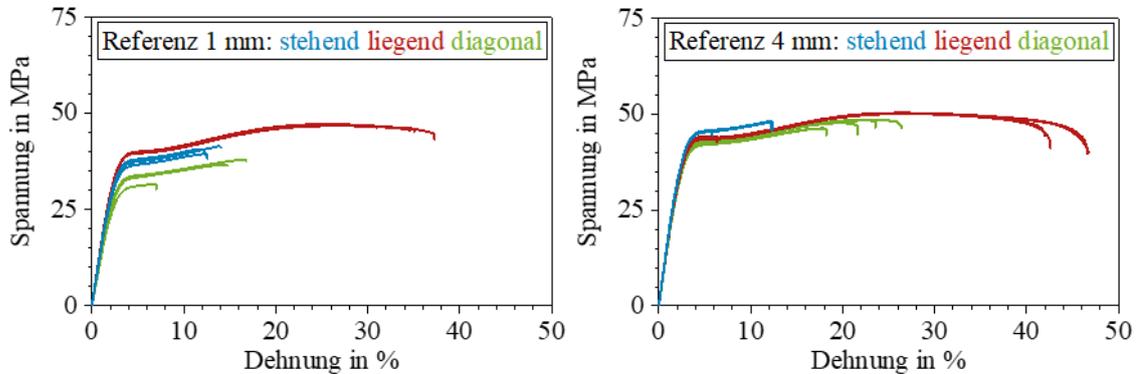
Ähnliche Effekte wurden auch für die Lasersintererteile aus dem **PA11-Werkstoff** beobachtet. Wie Abbildung 5.9 zeigt, wurden dabei werkstoffbedingt höhere Dehnungswerte als bei PA12 erreicht. Zudem deutete sich eine Streckgrenze an.

Abbildung 5.9: Mechanisches Verhalten unter statischer Zugbeanspruchung von 1 mm (links) und 4 mm (rechts) dicken PA11-Lasersintererteilen in Abhängigkeit von der Baurichtung.

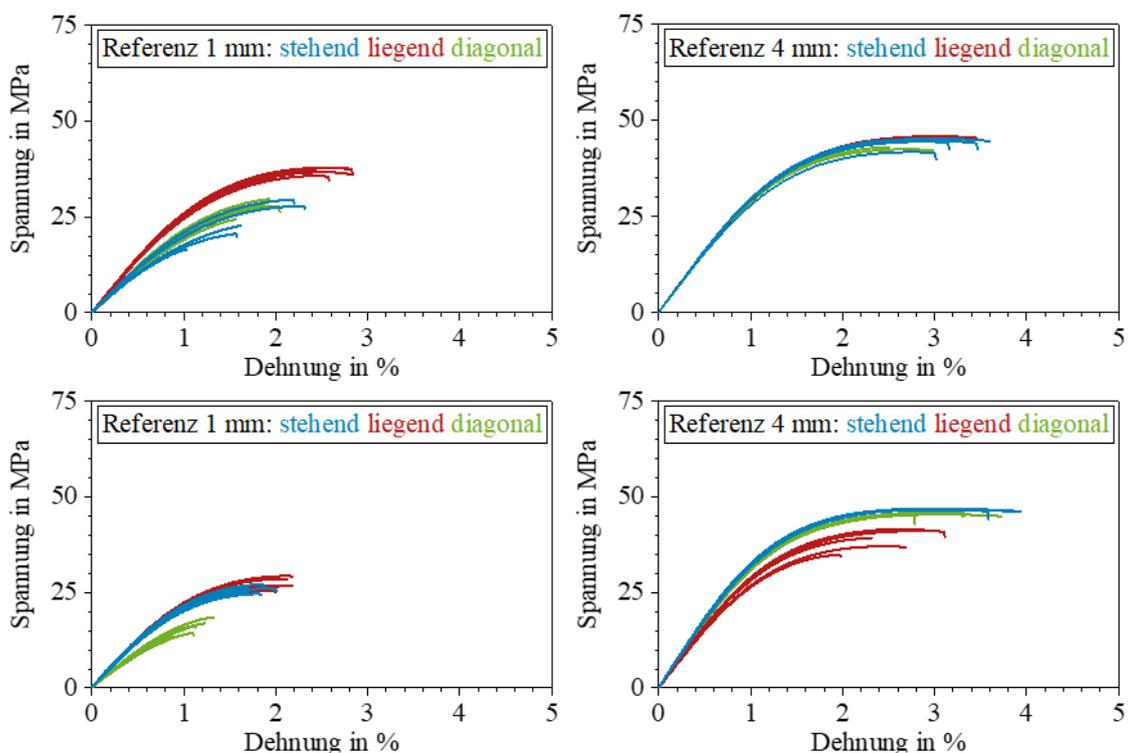
Der Füllstoff führte bei den Lasersintererteilen aus dem **glasgefüllten PA12-Werkstoff** zu einer deutlichen Abnahme der Bruchdehnung und einem stärkeren Einfluss der Wanddicke auf die erreichbare Maximalspannung (vgl. Abbildung 5.10). Der Vergleich von Abbildung 5.10 oben und unten zeigt, dass neben dem Werkstoff und der Baurichtung auch die verwendeten Maschinen(parameter) das mechanische Verhalten beeinflussen.

Abbildung 5.10: Mechanisches Verhalten unter statischer Zugbeanspruchung von 1 mm (links) und 4 mm (rechts) dicken glasgefüllten PA12-Lasersintererteilen in Abhängigkeit von der Baurichtung; gefertigt auf zwei unterschiedlichen Maschinen (oben/unten).

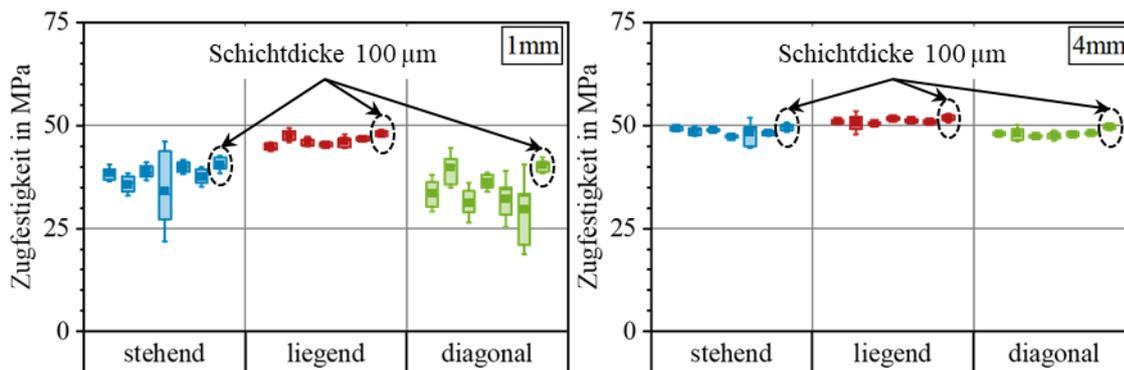
Die in den Zugversuchen ermittelte Festigkeit der **unbehandelten Lasersintererteile** aus dem **PA12-Musterwerkstoff** sind abhängig von der Wanddicke und Baurichtung in Abbildung 5.11 dargestellt. Dabei ist für jede der sieben zur Herstellung eingesetzten Maschinen der Mittelwert als Symbol, das 0%/100%-Perzentil als Box sowie die Standardabweichung als Balken aufgetragen. Sowohl für die 1 mm dicken wie auch für die 4 mm dicken Lasersintererteile zeigte sich ein deutlicher Einfluss der Baurichtung. So ist die Zugfestigkeit der liegend gebauten und daher in der Schichtebene beanspruchten Lasersintererteile am größten – sie liegt in der Größenordnung der Werkstofffestigkeit. Die demgegenüber niedrigere Schichthaftungsfestigkeit wird bei der Prüfung der stehend gebauten Lasersintererteile erfasst. Der zusätzlich wirkende Treppenstufeneffekt führte bei den diagonal gefertigten Teilen zu einer weiteren Reduktion der Zugfestigkeit. Die bereits zu Beginn von Kapitel 5.2 erläuterte Relevanz lokaler Defekte führte zu einer deutlich stärkeren Baurichtungsabhängigkeit der Zugfestigkeit der 1 mm dicken Lasersintererteile verglichen mit den 4 mm dicken Lasersintererteilen. Zum anderen führt sie zu einer deutlich größeren Streuung der Messwerte bei den stehend und liegende gebauten 1 mm dicken Lasersintererteilen. Dies gilt sowohl für die Streuung der auf derselben Maschine im selben Baujob gefertigten Lasersintererteile (vgl. Streubalken und Perzentile in Abbildung 5.11) als auch für die Abweichungen zwischen auf verschiedenen Maschinen gefertigten Lasersintererteilen (vgl. Unterschiede der Mittelwerte). Insgesamt stimmten die erreichten Zugfestigkeitswerte maschinen- und baujobunabhängig, insbesondere bei den 4 mm dicken Lasersintererteilen, gut überein. Dabei erzielten die mit 100 μm statt 120 μm Schichtdicke gefertigten Lasersintererteile tendenziell etwas höhere Werte bei etwas geringerer Streuung, was mit einem besseren Wärmeeintrag und somit besseren Schichtenhaftung plausibel erscheint.

Abbildung 5.11: Zugfestigkeit von 1 mm (links) und 4 mm (rechts) dicken PA12-Lasersintererteilen in Abhängigkeit von der Baurichtung.

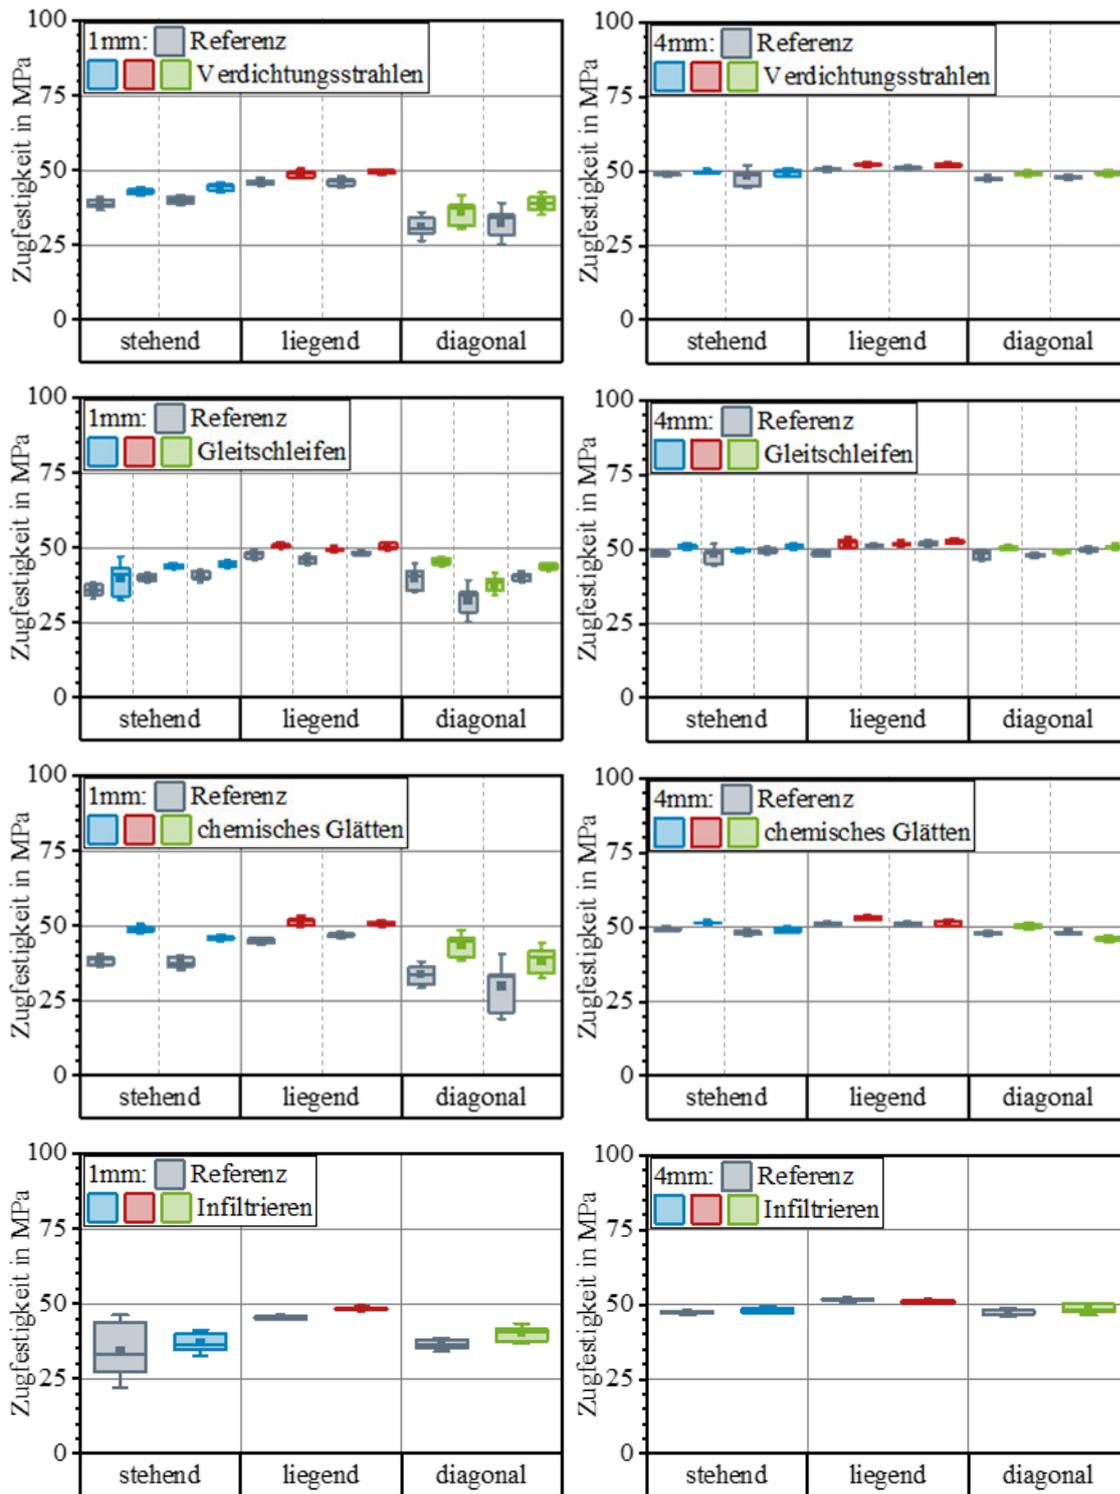
Die zur Erzielung einer glatteren Oberfläche eingesetzten Nachbehandlungsverfahren Verdichtungsstrahlen, Gleitschleifen und chemisches Glätten (vgl. Abbildung 5.12) erhöhten tendenziell die Zugfestigkeit. Dabei erzielte das chemische Glätten den größten Effekt. Insbesondere bei den 1 mm dicken Lasersinterterteilen wurden deutlich höhere Zugfestigkeiten erreicht, wobei auch der Einfluss der Baurichtung abnahm. Bezogen auf die Absolutwerte sind die Änderungen bei den 4 mm dicken Lasersinterterteilen nahezu vernachlässigbar, was sich mit dem geringeren Anteil der Randschichten an dem mechanisch beanspruchten Gesamtquerschnitt erklären lässt. Beim Infiltrieren (Abbildung 5.12 unten) und Färben (Abbildung 5.13 unten) veränderte die Nachbehandlung die Zugfestigkeit hingegen kaum. Da diese Verfahren nicht auf eine Veränderung der Oberflächenrauheit abzielen, erscheint dies plausibel. Überraschend ist hingegen, dass auch das Laserglätten (Abbildung 5.13 oben) nahezu keine Veränderung der Zugfestigkeit bewirkte. Dies könnte einerseits mit der fehlenden Glättung der schmalen Kanten zusammenhängen, welche mit Blick auf typische Mechanismen unter Zugbeanspruchung ungünstig ist. So erfolgt i. A. sowohl der Beginn einer Rissbildung bei sprödem Versagen als auch eine Einschnürung bei duktileren Werkstoffen ausgehend von den Außenkanten. Andererseits wurden für das Laserglätten Lasersinterterteile mit einer Schichtdicke von 100 μm verwendet. Diese weisen bereits initial, d. h. im unbehandelten Zustand (vgl. Werte der Referenz), höhere Zugfestigkeitswerte bei geringerer Streuung auf, sodass das Verbesserungspotenzial durch die Nachbehandlung geringer ist.

Abbildung 5.12: Zugfestigkeit von 1 mm (links) und 4 mm (rechts) dicken PA12-Lasersinterteilen vor und nach einstufiger Nachbehandlung (Verdichtungsstrahlen/Gleitschleifen/chemisches Glätten/Infiltrieren) in Abhängigkeit von der Baurichtung.

Zur Diskussion der Auswirkungen der **einstufigen Nachbehandlung** der **PA12-Lasersinterterteile**, wurden in Abbildung 5.12 und Abbildung 5.13 die in uniaxialen Zugversuchen ermittelten Festigkeiten vor der Nachbehandlung (Referenz, grau) und nach der Nachbehandlung (farbig) nebeneinander aufgetragen, welche im selben Baujob auf derselben Maschine gefertigt wurden. Sofern pro Baurichtung mehrere, durch gestrichelte Linien getrennte Werte zu sehen sind, wurden Lasersinterterteile aus verschiedenen Baujobs der entsprechenden Nachbehandlung unterzogen, bspw. erfolgte das Verdichtungsstrahlen in zwei Fällen und das Gleitschleifen in dreien.

Für die in Abbildung 5.12 aufgeführten Nachbehandlungsverfahren wurde zudem eine **zweistufige Nachbehandlung** der **PA12-Lasersinterterteile** realisiert (vgl. Kapitel 4.2), indem Lasersinterterteile je eines Baujobs (bei jeder Baurichtung und Wanddicke in der linken Spalte dargestellt) zusätzlich auch noch eingefärbt wurden. Die Ergebnisse sind in Abbildung 5.14 analog zu Abbildung 5.12 dargestellt. Deren Vergleich zeigt, dass die Veränderungen im Fall der ein- und zweistufig nachbehandelten Lasersinterterteile nahezu identisch sind. Dementsprechend wurde die Zugfestigkeit durch das Färben bei der zweistufigen Nachbehandlung, unabhängig von dem jeweils anderen eingesetzten Nachbehandlungsverfahren, nicht verändert. Dies ist konsistent mit der Beobachtung, dass auch alleiniges Färben (vgl. Abbildung 5.13 unten) kaum Einfluss auf die ermittelte Zugfestigkeit der PA12-Lasersinterterteile hatte.

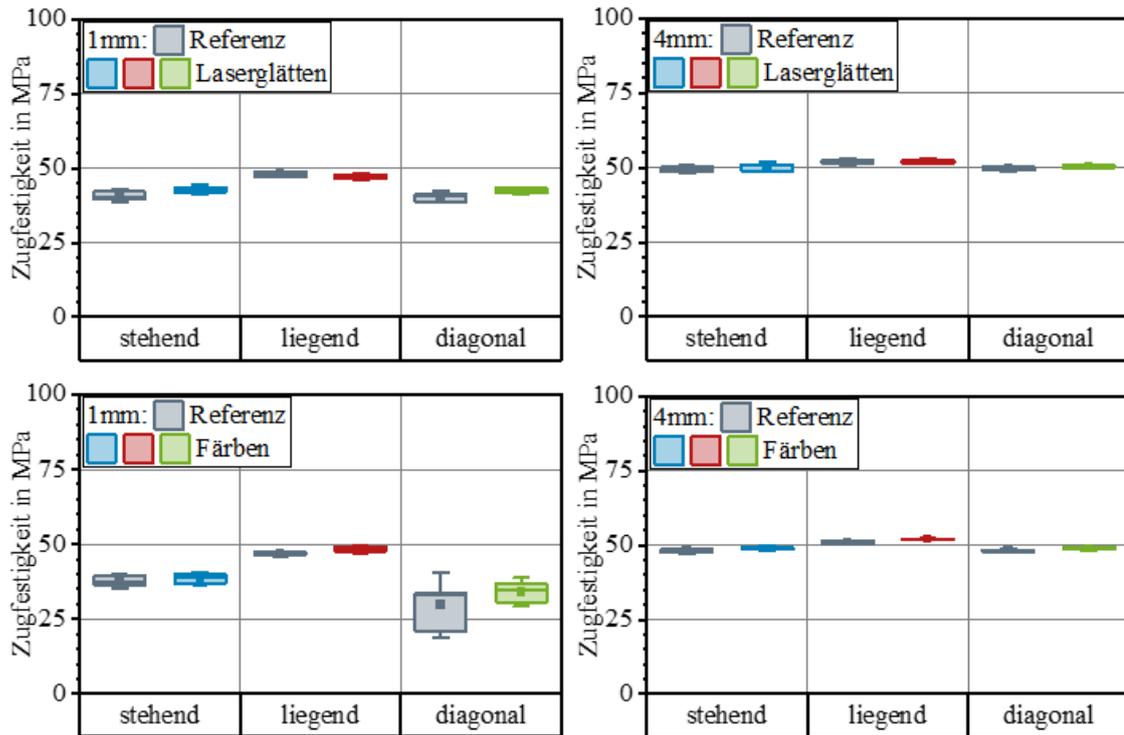
Abbildung 5.13: Zugfestigkeit von 1 mm (links) und 4 mm (rechts) dicken PA12-Lasersinterterteilen vor und nach einstufiger Nachbehandlung (Laserglätten/Färben) in Abhängigkeit von der Baurichtung.
