FORSCHUNGSBERICHT

Untersuchung und Bewertung des Einflusses von Nachbehandlungsverfahren auf die mechanischen Eigenschaften lasergesinterter Kunststoffbauteile

Britta Gerets, Kurt Engelsing, Ruben Schlutter, Giovanni Schober
Thomas Hochrein, Martin Bastian

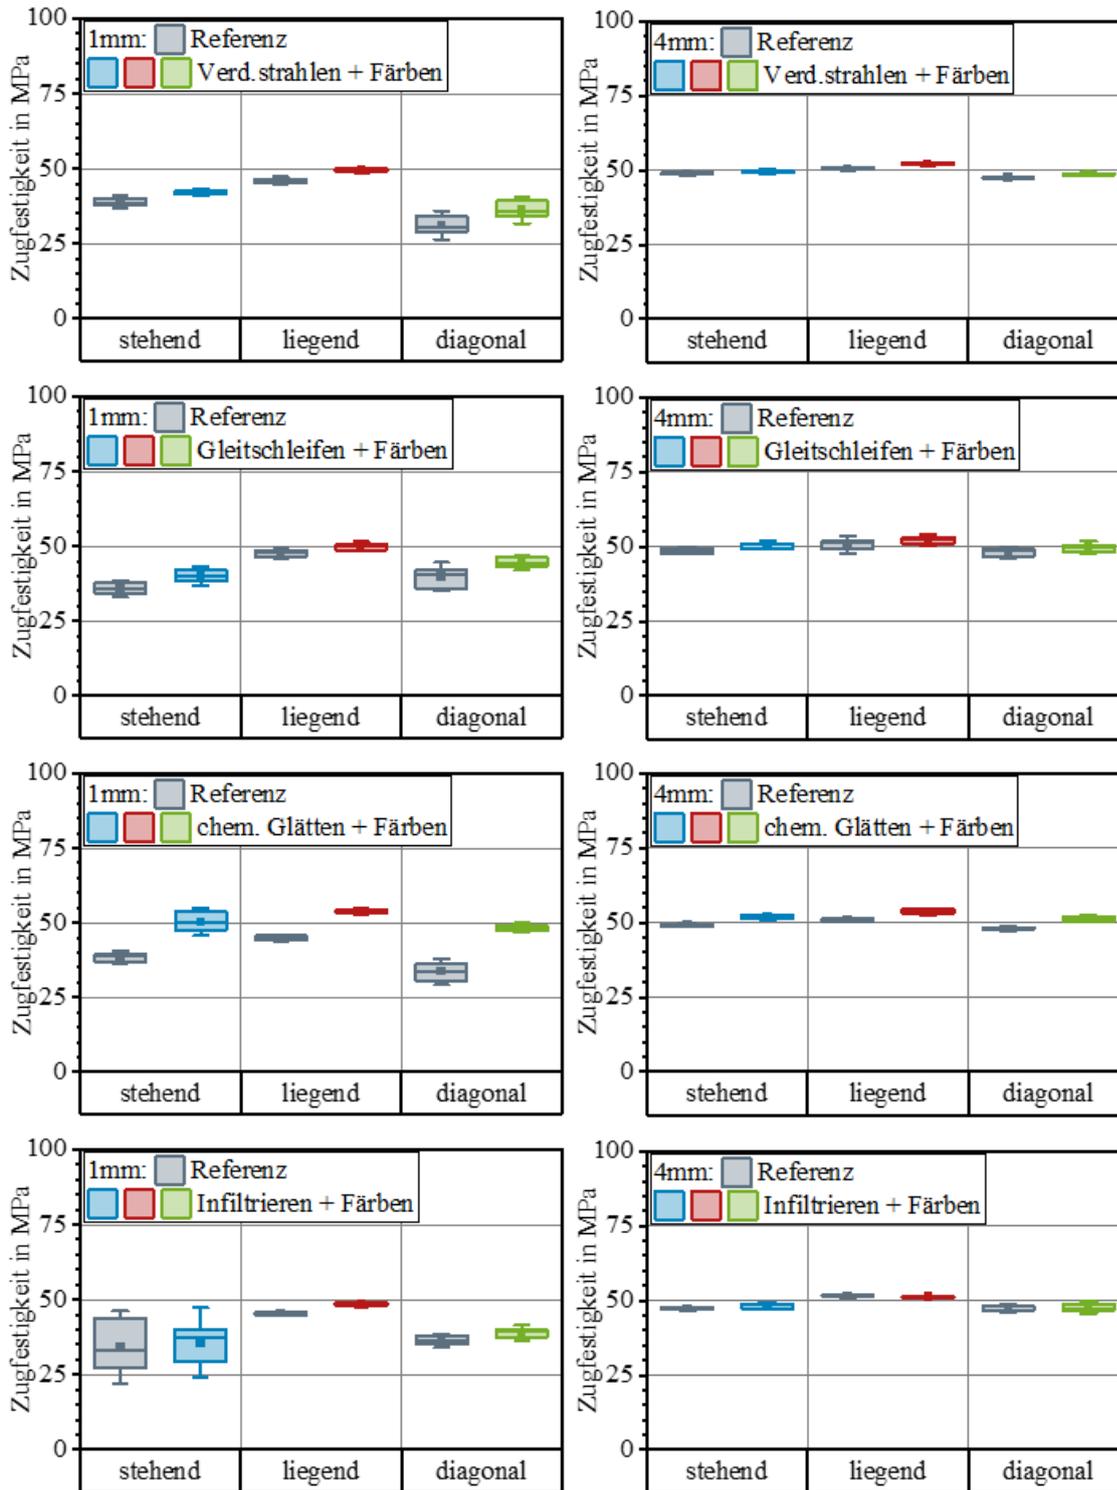
Für die in Abbildung 5.12 aufgeführten Nachbehandlungsverfahren wurde zudem eine **zweistufige Nachbehandlung** der **PA12-Lasersinterterteile** realisiert (vgl. Kapitel 4.2), indem Lasersinterterteile je eines Baujobs (bei jeder Baurichtung und Wanddicke in der linken Spalte dargestellt) zusätzlich auch noch eingefärbt wurden. Die Ergebnisse sind in Abbildung 5.14 analog zu Abbildung 5.12 dargestellt. Deren Vergleich zeigt, dass die Veränderungen im Fall der ein- und zweistufig nachbehandelten Lasersinterterteile nahezu identisch sind. Dementsprechend wurde die Zugfestigkeit durch das Färben bei der zweistufigen Nachbehandlung, unabhängig von dem jeweils anderen eingesetzten Nachbehandlungsverfahren, nicht verändert. Dies ist konsistent mit der Beobachtung, dass auch alleiniges Färben (vgl. Abbildung 5.13 unten) kaum Einfluss auf die ermittelte Zugfestigkeit der PA12-Lasersinterterteile hatte.

Abbildung 5.14: Zugfestigkeit von 1 mm (links) und 4 mm (rechts) dicken PA12-Lasersinter-
teilen vor und nach zweistufiger Nachbehandlung (Verdichtungsstrahlen/
Gleitschleifen/chemisches Glätten/Infiltrieren + Färben) in Abhängigkeit von
der Baurichtung.

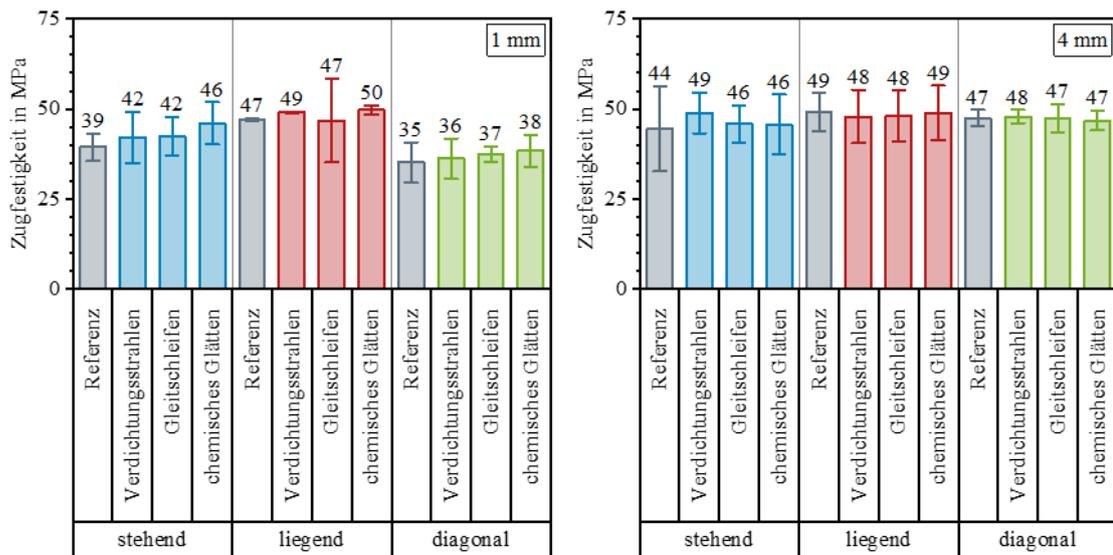
In Abbildung 5.15 ist die Zugfestigkeit der Lasersinterterteile aus dem **PA11-Werkstoff** vor (Referenz, grau) und nach der Nachbehandlung abhängig von der Baurichtung und Wanddicke dargestellt. Wie schon bei dem PA12-Musterwerkstoff zeigten dabei die liegend gefertigten Lasersinterterteile die höchste Zugfestigkeit, gefolgt von den stehend und diagonal gebauten. Ebenfalls analog fielen die Werte der 4 mm dicken Lasersinterterteile größer aus als die der 1 mm dicken Lasersinterterteile. Dabei ist von denselben, aus dem Lasersintern resultierende Ursachen auszugehen. Für die PA11-Lasersinterterteile wurden ausschließlich Nachbehandlungsverfahren betrachtet, welche die verfahrenstypische Oberflächenrauheit reduzieren sollten. Während diese die Zugfestigkeit der 1 mm dicken Lasersinterterteile tendenziell verbesserten und den Werten der 4 mm dicken Lasersinterterteile, außer bei der diagonalen Fertigung, angleichen konnten, lagen die Änderungen bei den 4 mm dicken Lasersinterterteilen in einer vernachlässigbaren Größenordnung.

Abbildung 5.15: Zugfestigkeit von 1 mm (links) und 4 mm (rechts) dicken PA11-Lasersinterterteilen vor und nach einstufiger Nachbehandlung in Abhängigkeit von der Baurichtung.

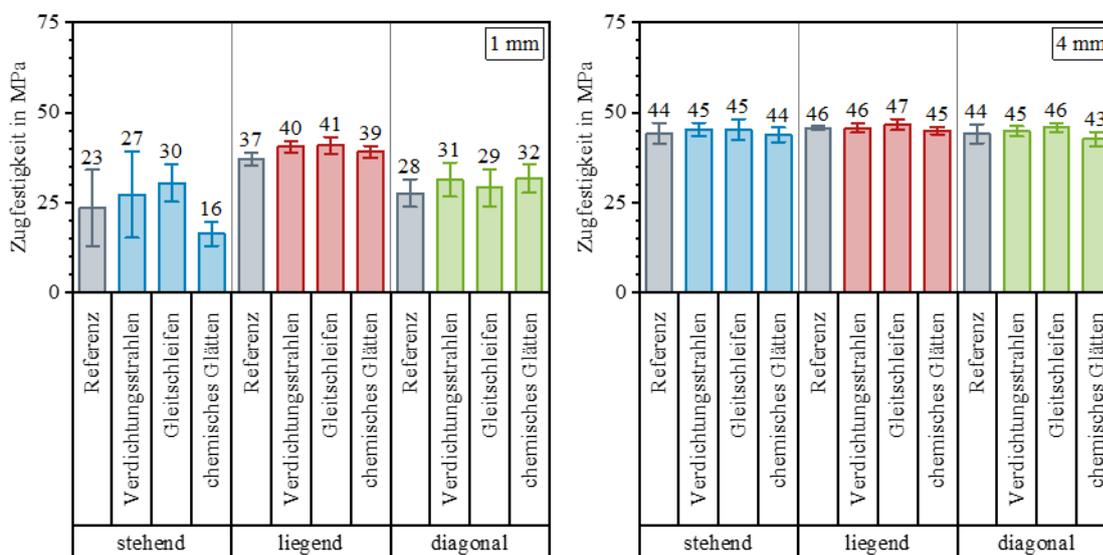
Dieselben Nachbehandlungsverfahren wie bei den PA11-Lasersinterteilen wurden auch für die Nachbehandlung der Lasersinterteile aus dem **glasgefüllten PA12-Werkstoff** angewandt. Die resultierenden Zugfestigkeiten sind in Abbildung 5.16 dargestellt. Erneut zeigte sich für die 1 mm dicken Lasersinterteile die verfahrensbedingte Baurichtungsabhängigkeit der Zugfestigkeit. Diese konnte durch die Nachbehandlungen leicht erhöht werden. Eine Ursache für die Abweichung im Fall der stehend gebauten und chemisch geglätteten Lasersinterteile wurde nicht gefunden. Die Zugfestigkeit der 4 mm dicken Lasersinterteile unterschied sich vor und nach den Nachbehandlungen sowie für die verschiedenen Baurichtungen nahezu nicht.

Abbildung 5.16: Zugfestigkeit von 1 mm (links) und 4 mm (rechts) dicken glasgefüllten PA12-Lasersinterteilen vor und nach einstufiger Nachbehandlung in Abhängigkeit von der Baurichtung.

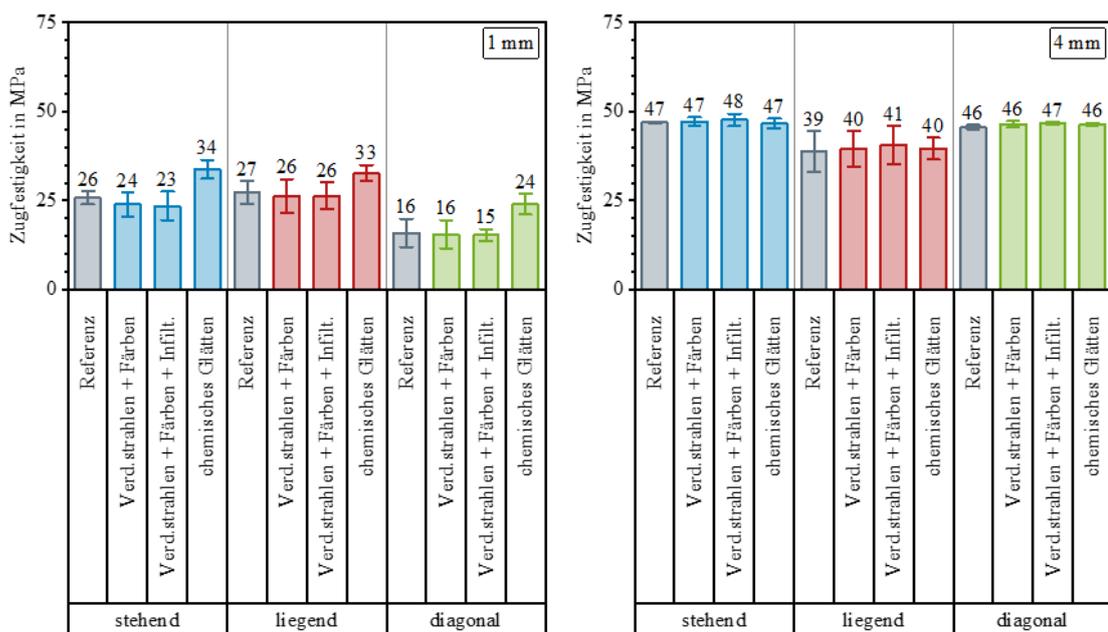
Zusätzlich wurden auch mehrstufige Nachbehandlungen an glasgefüllten PA12-Lasersinterteilen durchgeführt (Resultate Abbildung 5.17). Die hierfür verwendeten Lasersinterteile wurden auf einer anderen Maschine gefertigt (vgl. Kapitel 4.2). Für die 1 mm dicken Lasersinterteile wurde eine deutliche Baurichtungsabhängigkeit festgestellt. Im Unterschied zu den zuvor gezeigten Ergebnissen (Abbildung 5.16) verbesserte sich die Zugfestigkeit durch die chemische Nachbehandlung deutlich. Dies ist kein unmittelbarer Widerspruch zu den zuvor diskutierten Ergebnissen, da sich die zur Nachbehandlung eingesetzten Verfahren unterschieden. Hiermit wird deutlich, wieviel Einfluss die Verfahrens(parameter)wahl haben kann – eine Überprüfung für den jeweiligen Anwendungsfall erscheint daher sinnvoll und notwendig. Die Nachbehandlung der 4 mm dicken glasgefüllten PA12-Lasersinterteile hatte, wie schon bei den zuvor diskutierten anderen

Abbildung 5.17: Zugfestigkeit von 1 mm (links) und 4 mm (rechts) dicken glasgefüllten PA12-Lasersinterterten vor und nach ein-, zwei- bzw. dreistufiger Nachbehandlung in Abhängigkeit von der Baurichtung.

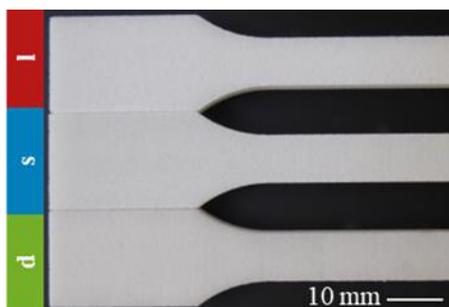
Werkstoffen, nahezu keinen Einfluss – daran änderte auch die mehrstufige Nachbehandlung nichts. Die zusehende Baurichtungsabhängigkeit hingegen widerspricht den übrigen Ergebnissen. Auffällig war, dass die liegend gebauten Lasersinterterte heller als die stehend und diagonal gebauten erscheinen (Abbildung 5.18, vgl. auch Kapitel 5.1.1). Unter der Annahme, dass eine dunklere Farbe auf eine höhere Temperatur des Schmelzebads hindeutet, wäre eine höhere Zugfestigkeit der dunkleren Lasersinterterte plausibel. Allerdings könnten auch unterschiedliche Materialchargen, verschiedene Auffrischraten bzw. thermische Vorgeschichte des Altpulveranteils etc. diese Phänomene erklären. Eine eindeutige Ursache konnte nicht identifiziert werden. Für die Praxis zeigt dieses überraschende Ergebnis, dass (zumindest mittels Stichproben) eine Überprüfung der mechanischen Eigenschaften erfolgen sollte, sofern diese für die Anwendung der Lasersinterterte relevant sind.

Abbildung 5.18: Foto von 4 mm dicken unbehandelten glasgefüllten PA12-Lasersinterterten in Abhängigkeit von der Baurichtung.

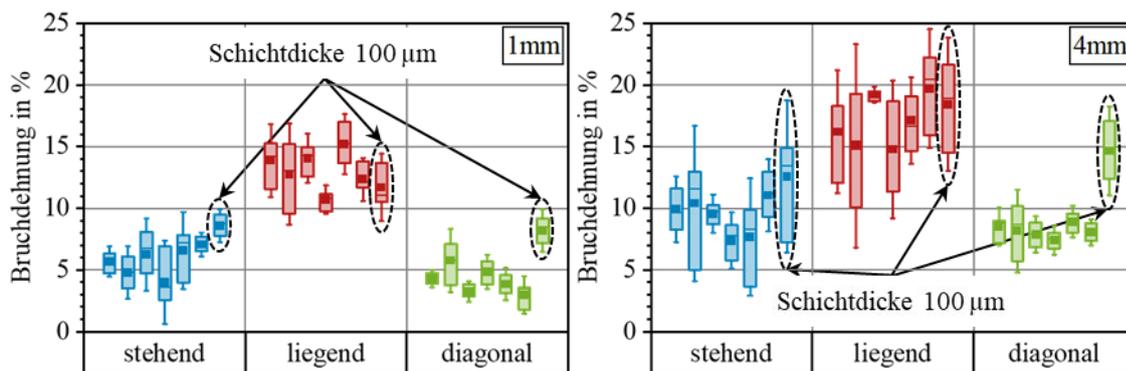
Die in den Zugversuchen ermittelte Bruchdehnung als Maß für die Zähigkeit der **unbehandelten Lasersinterterile** aus dem **PA12-Musterwerkstoff** ist abhängig von der Wanddicke und Baurichtung in Abbildung 5.19 dargestellt. Wie bei der Zugfestigkeit wurde für jede der sieben zur Herstellung eingesetzten Maschinen der Mittelwert als Symbol (Quadrat), die Median-Linie, das 0%/100%-Perzentil als Box sowie die Standardabweichung als Balken aufgetragen. Sowohl für die 1 mm dicken wie auch für die 4 mm dicken Lasersinterterile zeigte sich ein deutlicher Einfluss der Baurichtung. So ist die Bruchdehnung der liegend gebauten und daher in der Schichtebene beanspruchten Lasersinterterile am größten. Die Beanspruchung in Richtung des Schichtaufbaus bei den stehend und diagonal gebauten Lasersinterterilen führt zu einem früheren Versagen und somit auch einer geringeren Bruchdehnung. In diesen Fällen führte die Herstellung mit geringerer Schichtdicke zu höheren Bruchdehnungen, sodass erneut eine bessere Schichthaftung als Ursache angenommen werden kann (vgl. Kapitel 5.2.1). Unter Berücksichtigung der starken Streuung der Messwerte stimmten die Resultate maschinen- und baujobunabhängig gut überein. Die 4 mm dicken PA12-Lasersinterterile weisen dabei grundsätzlich höhere Bruchdehnungen auf. Dies ist mit der eingangs von Kapitel 5.2 erläuterten Relevanz lokaler Defekte erklärbar, da diese bei gleicher Größe umso eher zum Versagen führen, je geringer die Wanddicke ist.

Abbildung 5.19: Bruchdehnung von 1 mm (links) und 4 mm (rechts) dicken PA12-Lasersinterterilen in Abhängigkeit von der Baurichtung.

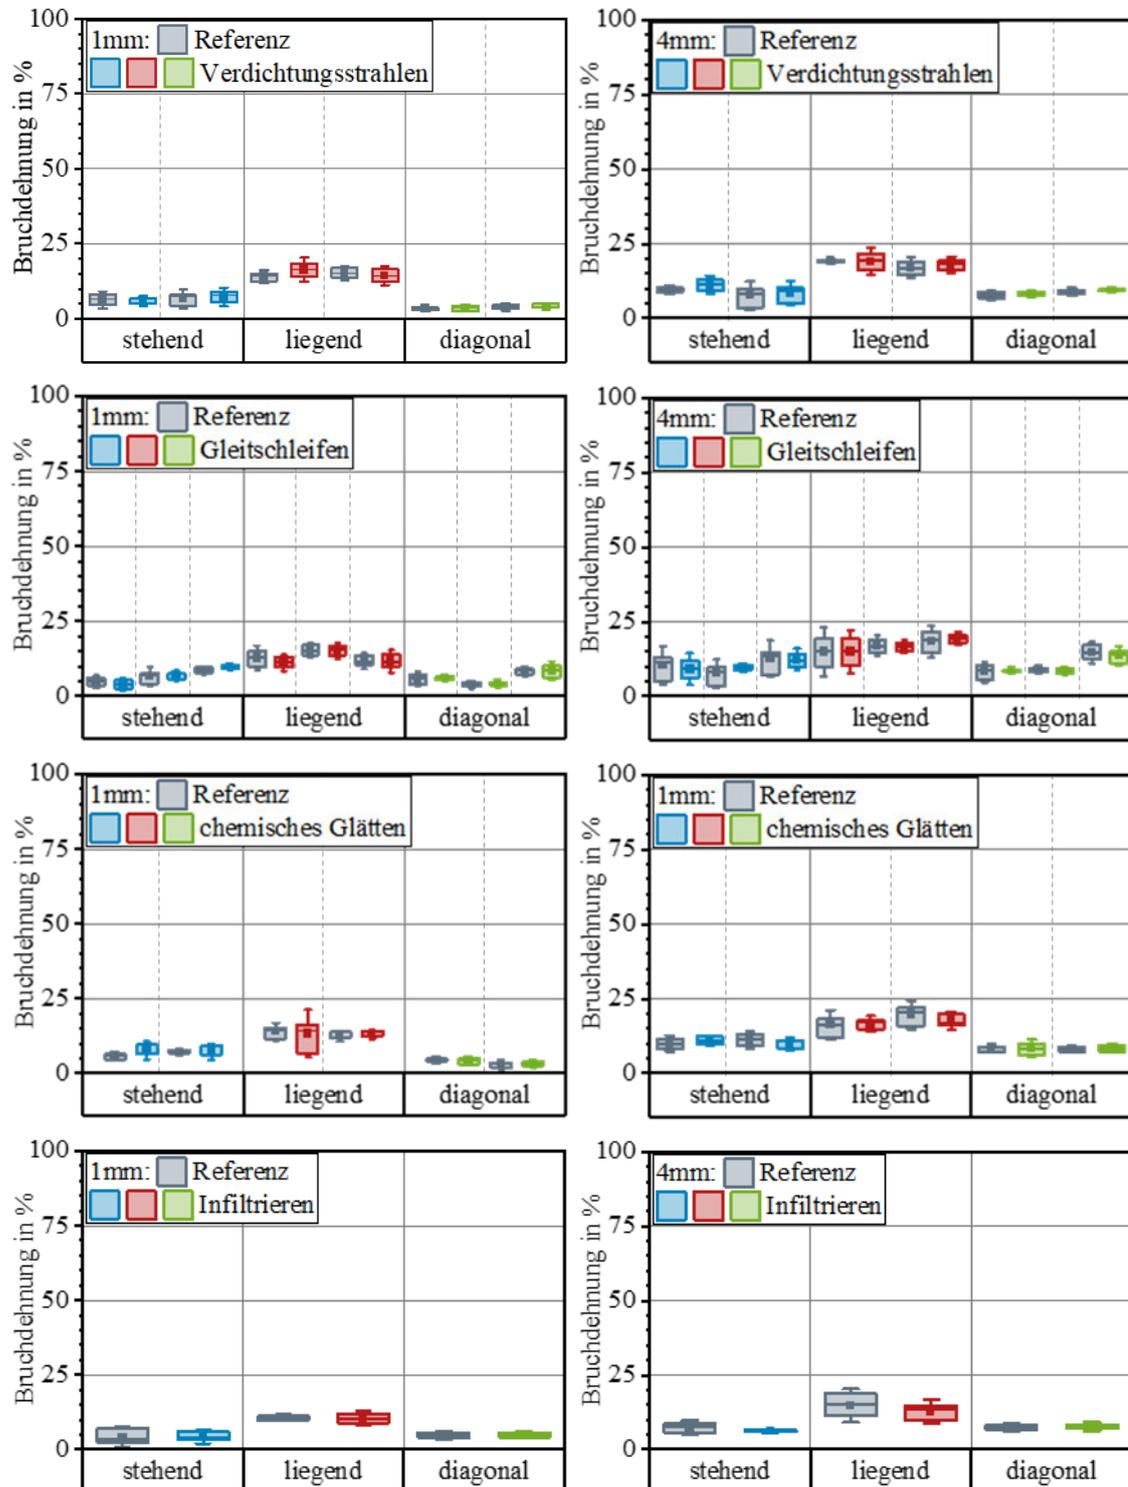
Im untersuchten Rahmen hatte die einstufige Nachbehandlung, unabhängig von der Baurichtung und Wanddicke, kaum Einfluss auf die Bruchdehnung. Auch das spröde Versagensverhalten wurde nicht verändert.

Abbildung 5.20: Bruchdehnung von 1 mm (links) und 4 mm (rechts) dicken PA12-Lasersinterteilen vor und nach einstufiger Nachbehandlung (Verdichtungsstrahlen/Gleitschleifen/chemisches Glätten/Infiltrieren) in Abhängigkeit von der Baurichtung.

Zur Diskussion der Auswirkungen der **einstufigen Nachbehandlung** der **PA12-Lasersinterterile** auf die Zähigkeit, wurden in Abbildung 5.19 und Abbildung 5.20 die in uniaxialen Zugversuchen ermittelten Bruchdehnungen vor der Nachbehandlung (Referenz, grau) und nach der Nachbehandlung (farbig), analog zu der Darstellung für die Zugfestigkeit in Kapitel 5.2.1, nebeneinander aufgetragen.

Für die in Abbildung 5.20 aufgeführten Nachbehandlungsverfahren sind die Resultate bei **zweistufiger Nachbehandlung** der **PA12-Lasersinter-teile** in Abbildung 5.22 dargestellt. Im Vergleich wird deutlich, dass auch das zusätzliche Färben die Bruchdehnung kaum verändert. Dies ist passt zu den Resultaten der einstufigen Nachbehandlungen, bei denen Färben ebenfalls kaum Einfluss auf die ermittelte Bruchdehnung der PA12-Lasersinter-teile hatte (vgl. Abbildung 5.20).

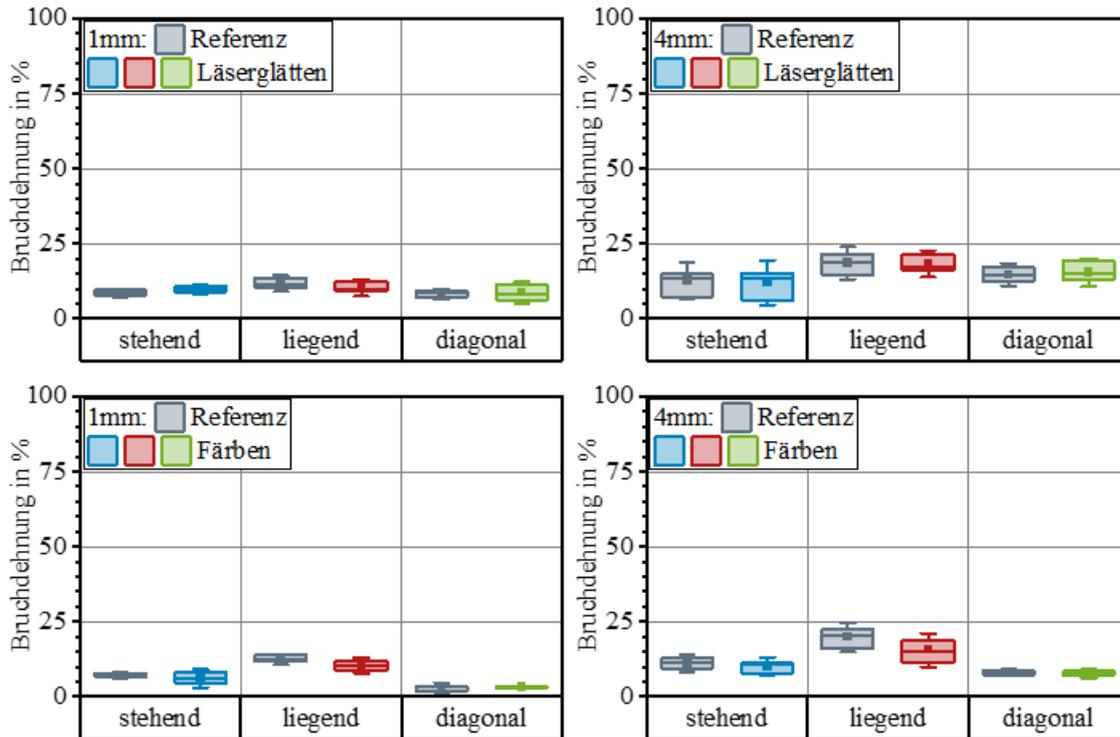
Abbildung 5.21: Bruchdehnung von 1 mm (links) und 4 mm (rechts) dicken PA12-Lasersinter-teilen vor und nach einstufiger Nachbehandlung (Laserglätten/Färben) in Abhängigkeit von der Baurichtung.

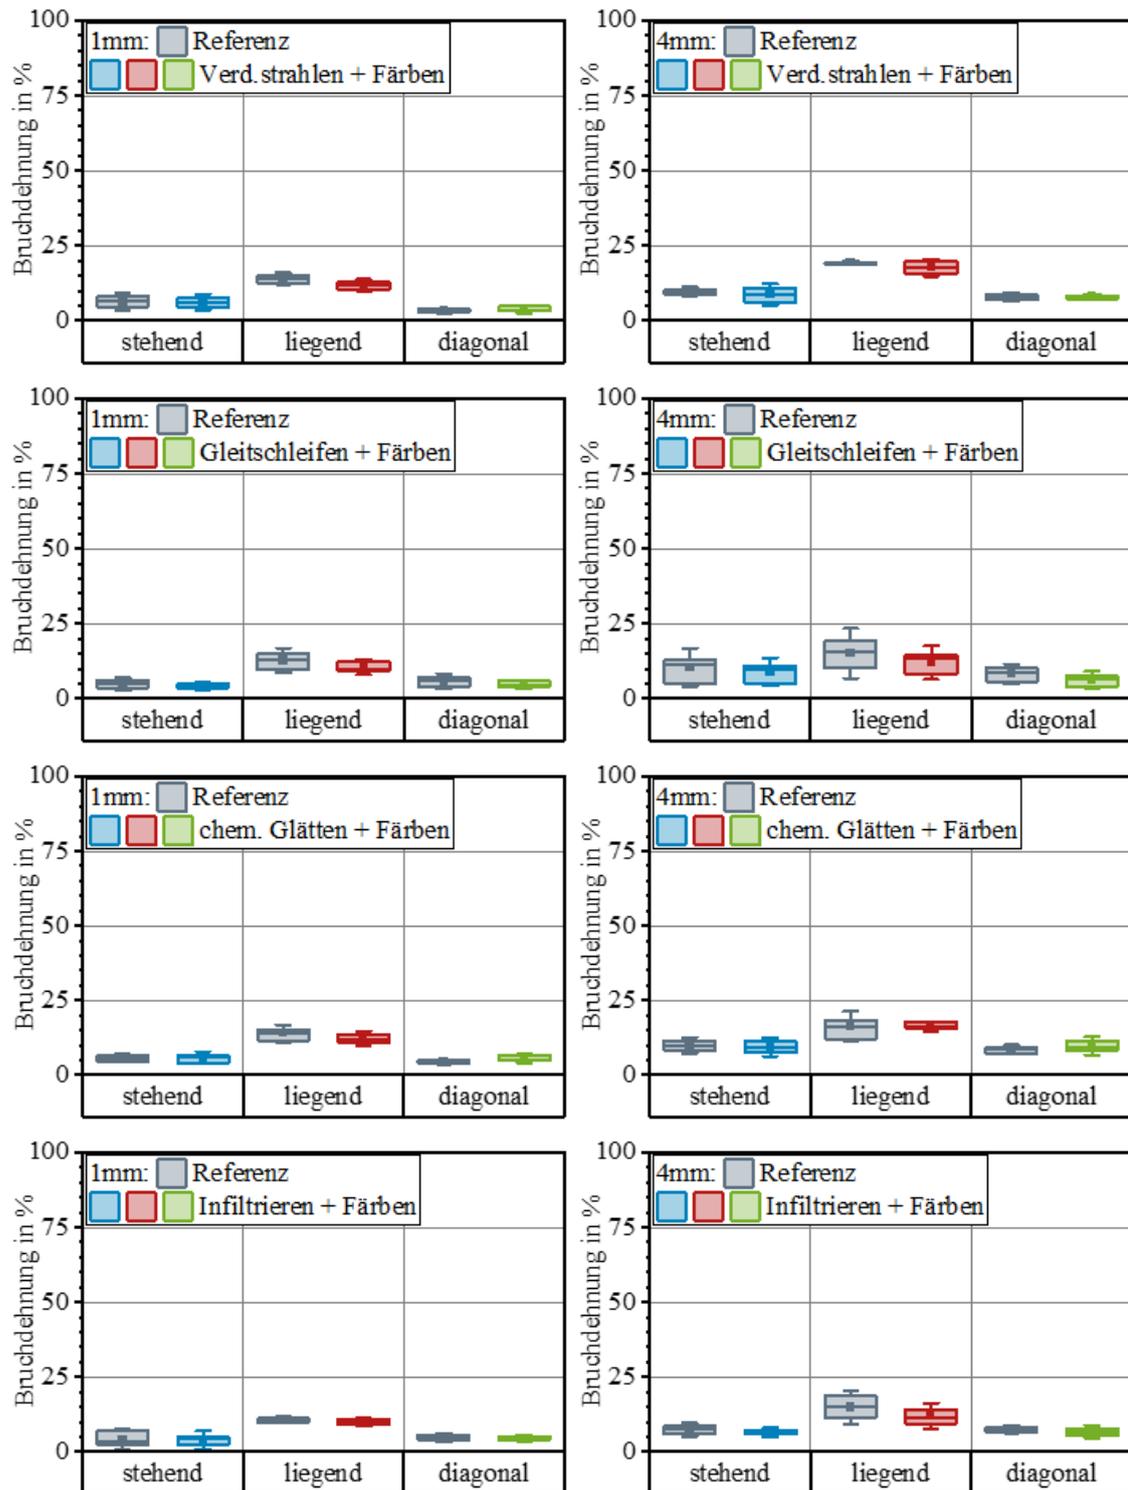
Abbildung 5.22: Bruchdehnung von 1 mm (links) und 4 mm (rechts) dicken PA12-Lasersinterteilen vor und nach zweistufiger Nachbehandlung (Verdichtungssstrahlen/Gleitschleifen/chemisches Glätten/Infiltrieren + Färben) in Abhängigkeit von der Baurichtung.

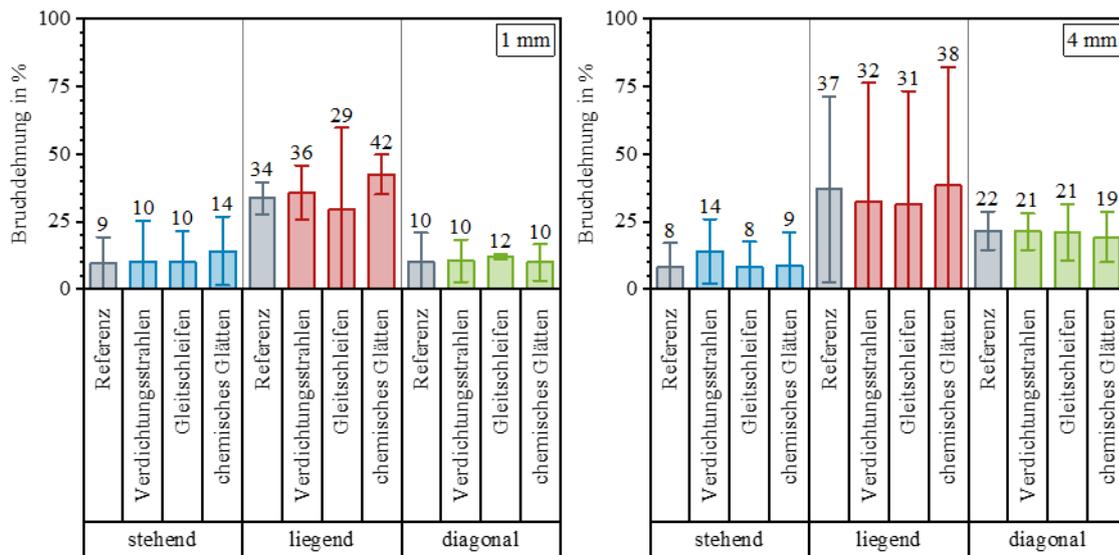
In Abbildung 5.23 ist die Bruchdehnung der Lasersinterterteile aus dem **PA11-Werkstoff** vor (Referenz, grau) und nach der Nachbehandlung abhängig von der Baurichtung und Wanddicke dargestellt. Auffallend ist auch hier die deutliche Streuung der Messwerte. Im Rahmen der Messgenauigkeit veränderten die durchgeführten Nachbehandlungen die Bruchdehnung kaum. Die Bruchdehnungen der stehend und diagonal gefertigten Lasersinterterteile war deutlich geringer als jene der liegend gefertigten Lasersinterterteile, sodass eine deutliche Baurichtungsabhängigkeit der Zähigkeit vorlag. Die Bruchdehnung der liegend gefertigten Lasersinterterteile war dabei größer als im Fall der PA12-Lasersinterterteile. Dies entspricht insofern der Erwartung, als dass bei diesen die Beanspruchungsrichtung dazu führt, dass (wie in Kapitel 5.2.1 diskutiert) der Werkstoff im Wesentlichen die erreichbaren Werte bestimmt. Wie schon bei den PA12-Lasersinterterteilen nahm die Bruchdehnung für die 4 mm dicken Lasersinterterteile gegenüber den 1 mm dicken Lasersinterterteilen etwas zu.

Abbildung 5.23: Bruchdehnung von 1 mm (links) und 4 mm (rechts) dicken PA11-Lasersinterterteilen vor und nach einstufiger Nachbehandlung in Abhängigkeit von der Baurichtung.

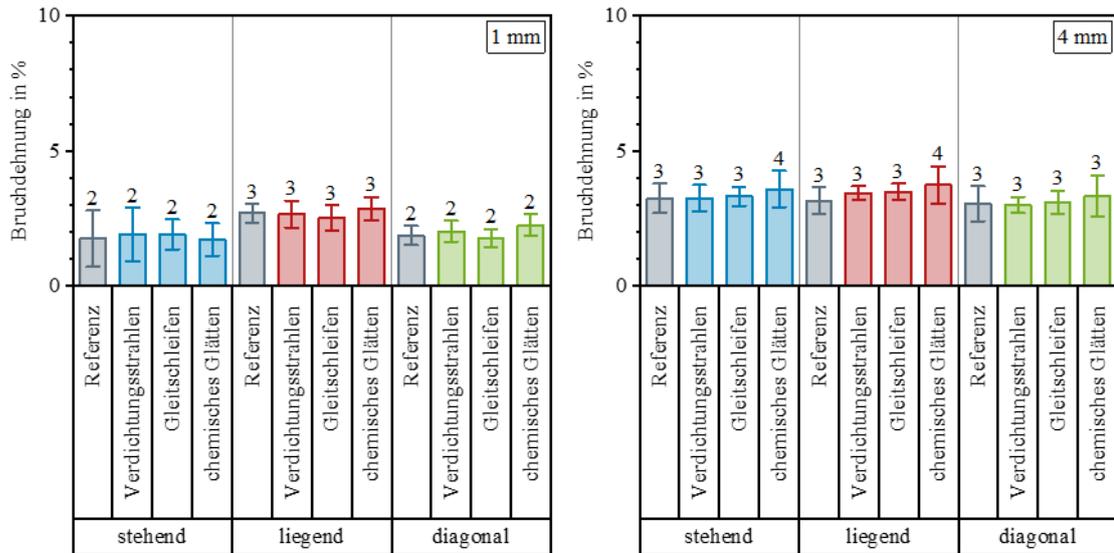
Die Resultate der mit denselben Verfahren wie die PA11-Lasersinterterteilen nachbehandelten Lasersinterterteile aus dem **glasgefüllten PA12-Werkstoff** sind in Abbildung 5.24 dargestellt. Infolge des verwendeten Füllstoffs reduziert sich die Bruchdehnung gegenüber den ungefüllten PA12-Lasersinterterteilen deutlich. Trotz des sehr niedrigen Niveaus ist eine klare Abhängigkeit von der Baurichtung sowohl bei den 1 mm dicken wie auch den 4 mm dicken Lasersinterterteilen zu erkennen. Daran konnten auch die durchgeführten einstufigen Nachbehandlungen kaum etwas ändern. Die zunehmende Wanddicke ging erneut mit einer verbesserten Bruchdehnung einher.

Abbildung 5.24: Bruchdehnung von 1 mm (links) und 4 mm (rechts) dicken glasgefüllten PA12-Lasersinterteilen vor und nach einstufiger Nachbehandlung in Abhängigkeit von der Baurichtung.

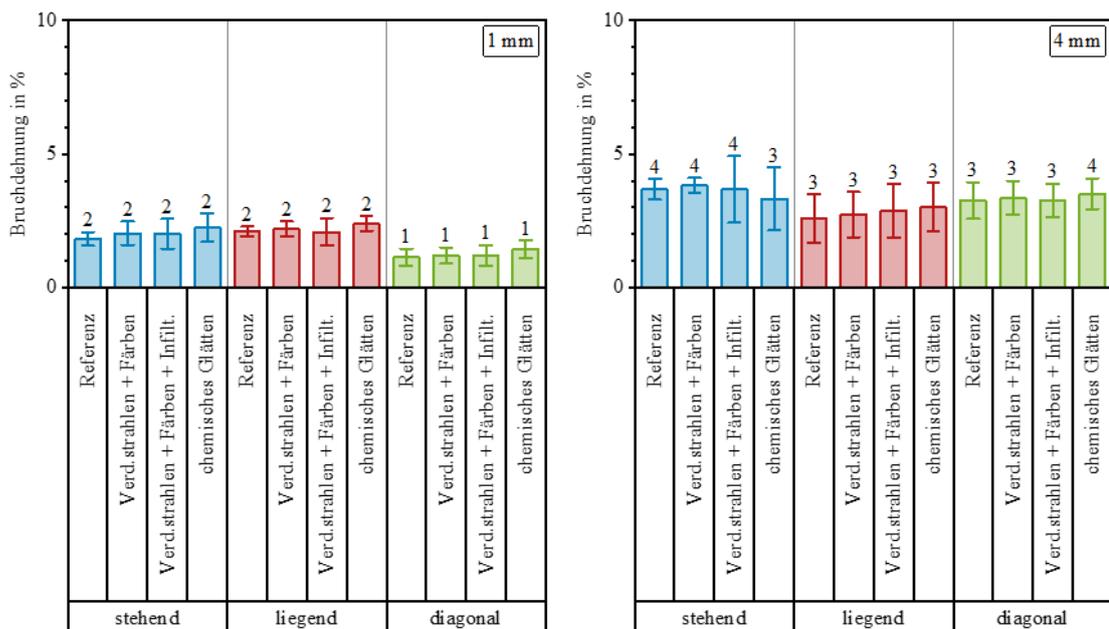
Für die auf einer anderen Maschine gefertigten glasgefüllten PA12-Lasersinterteile lagen die Bruchdehnungen in einer vergleichbaren Größenordnung (Abbildung 5.25). Sie zeigten zudem ebenfalls eine erkennbare Baurichtungsabhängigkeit sowie verbesserte Bruchdehnungswerte mit steigender Wanddicke. In guter Übereinstimmung mit den Resultaten der Zugfestigkeit, verbesserte das chemische Glätten auch die Bruchdehnung etwas. Auch der kontra-intuitive Baurichtungseinfluss bei den 4 mm dicken Lasersinterteilen (vgl. Kapitel 5.2.1) wurde bestätigt.

Abbildung 5.25: Bruchdehnung von 1 mm (links) und 4 mm (rechts) dicken glasgefüllten PA12-Lasersinterteilen vor und nach ein-, zwei- bzw. dreistufiger Nachbehandlung in Abhängigkeit von der Baurichtung.

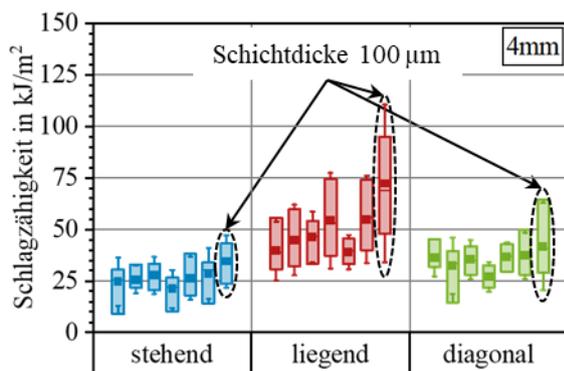
Die in den Schlagbiegeprüfungen ermittelte Schlagzähigkeit als Maß für die Kerbempfindlichkeit der **unbehandelten Lasersinterterile** aus dem **PA12-Musterwerkstoff** ist abhängig von der Baurichtung in Abbildung 5.26 dargestellt. Wie in Kapitel 5.2.1 und 5.2.2 wurde für jede der sieben zur Herstellung eingesetzten Maschinen der Mittelwert als Symbol (Quadrat), die Median-Linie, das 0 %/100 %-Perzentil als Box sowie die Standardabweichung als Balken aufgetragen. In allen Fällen zeigte sich ein deutlicher Einfluss der Baurichtung. So ist die Schlagzähigkeit der liegend gebauten Lasersinterterile am größten, wobei die Schlagbeanspruchung senkrecht auf die Schichtebene erfolgte. Die Beanspruchung parallel zur Schichtebene bei den stehend gebauten Lasersinterterilen führte zu deutlich geringeren Schlagzähigkeitswerten. Die Resultate der diagonal gefertigten Lasersinterterile lagen dazwischen. Unter Berücksichtigung der starken Streuung der Messwerte stimmten die Resultate maschinen- und baujobunabhängig gut überein. Wie schon bei der Zugfestigkeit und der Bruchdehnung erzielten die mit 100 μm statt 120 μm Schichtdicke fertigten Lasersinterterile tendenziell etwas höhere Werte. Erneut erscheint als Erklärung eine durch einen größeren Wärmeeintrag verbesserte Schichtenhaftung plausibel. Die für die liegende Baurichtung ebenfalls erhöhte Schlagzähigkeit spricht für eine möglicherweise verbesserte Homogenität bzw. geringere Mikrodefektanzahl, die ebenfalls aus einem größeren Energieeintrag resultieren könnten.

Abbildung 5.26: Bruchdehnung von 4 mm dicken PA12-Lasersinterterilen in Abhängigkeit von der Baurichtung.

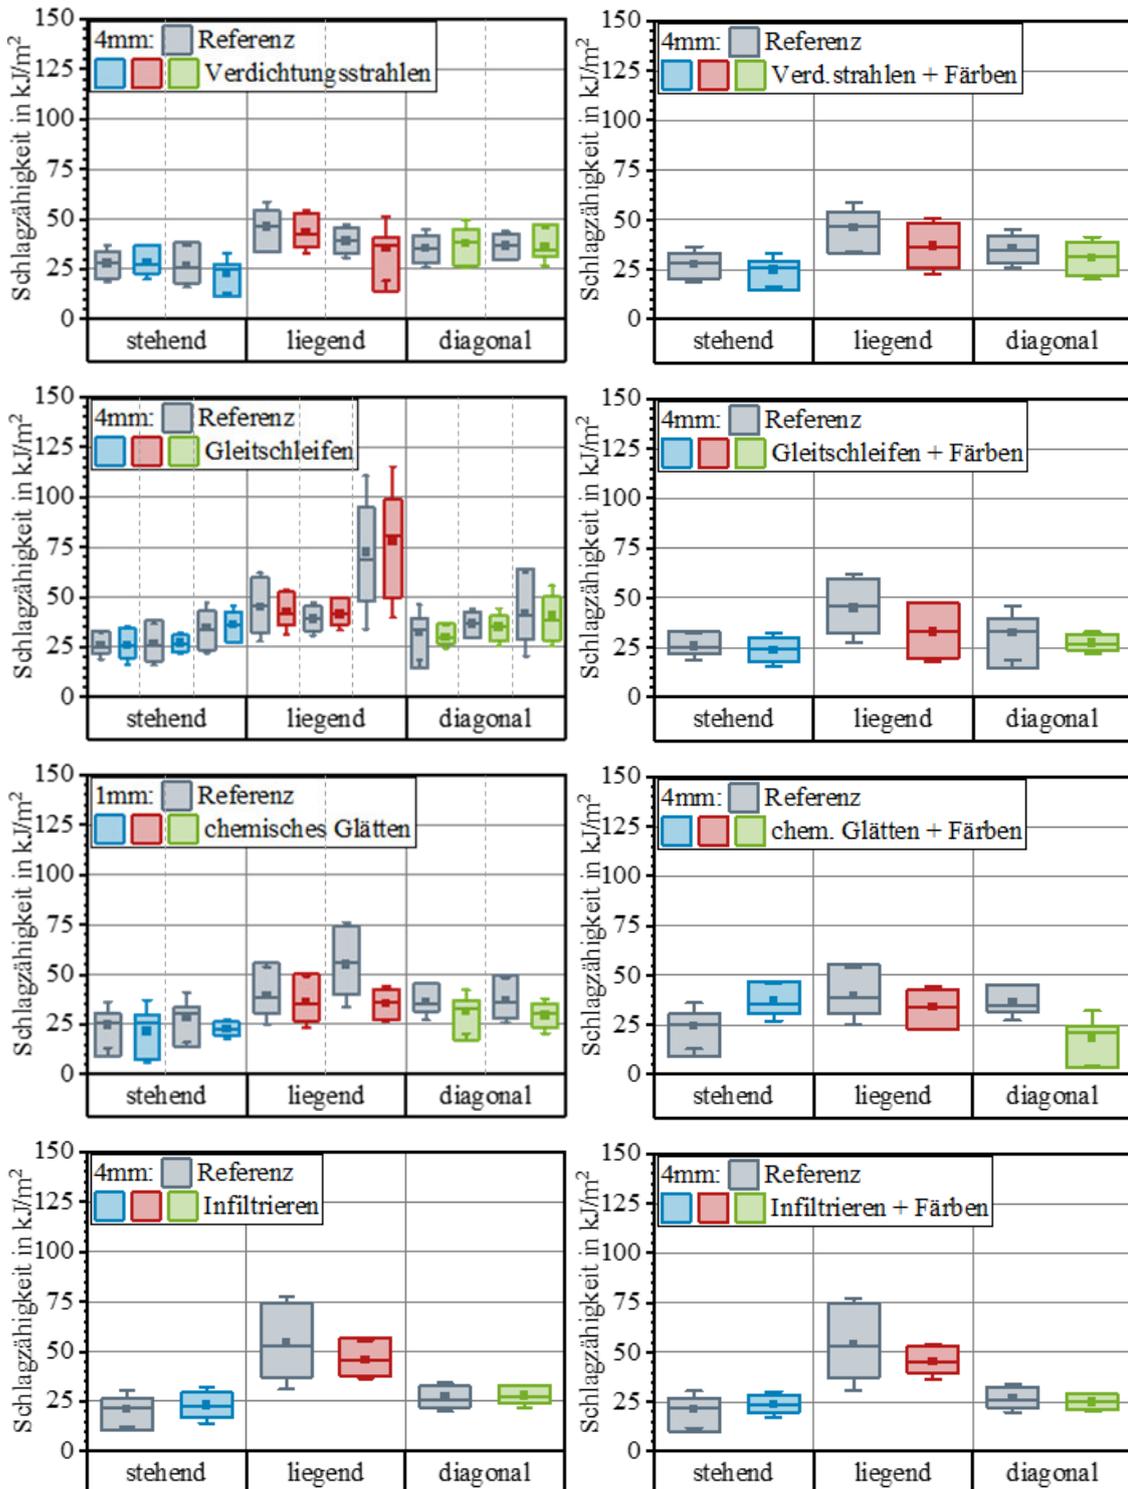
Zur Diskussion der Auswirkungen der **einstufigen Nachbehandlung** der **PA12-Lasersinterterile** auf die Kerbempfindlichkeit, wurden in Abbildung 5.27 links und Abbildung 5.28 die in Schlagbiegeversuchen ermittelte Schlagzähigkeit vor der Nachbehandlung (Referenz, grau) und nach der Nachbehandlung (farbig), analog zu den Darstellungen in Kapitel 5.2.1 und 5.2.2 nebeneinander aufgetragen. Die Resultate für die **mehrstufig nachbehandelten PA12-Lasersinterterile** sind diesen in Abbildung 5.27

rechts gegenübergestellt. Im untersuchten Rahmen hatte die Nachbehandlung der 4 mm dicken Lasersinterenteile, unabhängig von der Baurichtung und Anzahl der Nachbehandlungsstufen, kaum Einfluss auf die Schlagzähigkeit.

Abbildung 5.27: Schlagzähigkeit von 4 mm dicken PA12-Lasersinterenteilen vor und nach einstufiger (links) und zweistufiger (rechts) Nachbehandlung (Verdichtungsstrahlen/Gleitschleifen/chemisches Glätten/Infiltrieren) in Abhängigkeit von der Baurichtung.

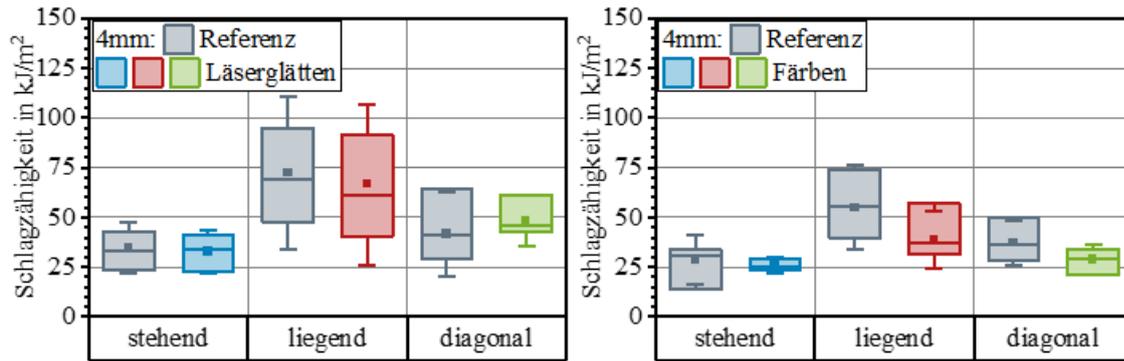
Abbildung 5.28: Schlagzähigkeit von 4 mm dicken PA12-Lasersinterteilen vor und nach einstufiger Nachbehandlung (Laserglätten/Färben) in Abhängigkeit von der Baurichtung.

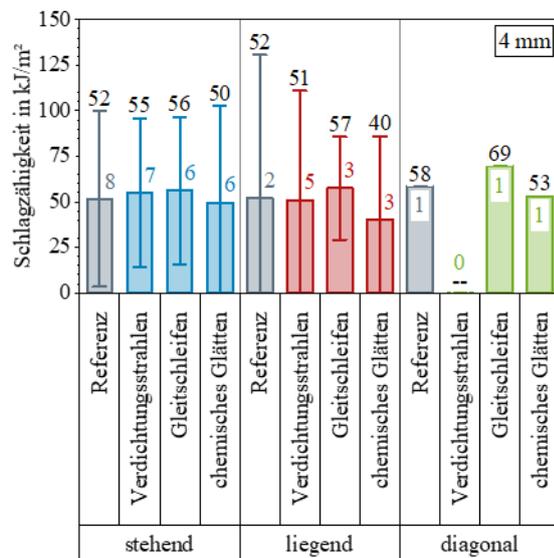
In Abbildung 5.29 ist die Schlagzähigkeit der Lasersinterteile aus dem **PA11-Werkstoff** vor (Referenz, grau) und nach der Nachbehandlung abhängig von der Baurichtung dargestellt. Die farbige Zahl am Balkenende gibt jeweils an wie, viele gültige Versuche in die Kennwertbildung eingeflossen sind (maximal möglich 10). Hierbei gilt: je kleiner die Zahl ist, desto geringer ist die oberflächenbedingte Kerbempfindlichkeit, da als ungültig bezeichnete Prüfungen mit einem Durchziehen der Probekörper ohne Bruch gleichzusetzen ist. Im Vergleich zu den PA12-Lasersinterteilen wurde eine geringere Kerbempfindlichkeit festgestellt. Dies entspricht der Erwartung eines duktileren Verhaltens von PA11 verglichen mit PA12. Die Baurichtungsabhängigkeit der Schlagzähigkeit der 4 mm dicken PA11-Lasersinterteile indiziert, dass die Schichtenhaftung (siehe stehend in Abbildung 5.29) bei Schlagbeanspruchung als kritischste Größe anzusehen war. Die betrachteten Nachbehandlungen veränderten das Verhalten sowie die deutliche Messwertstreuung kaum.

Abbildung 5.29: Schlagzähigkeit von 4 mm dicken PA11-Lasersinterteilen vor und nach einstufiger Nachbehandlung in Abhängigkeit von der Baurichtung.

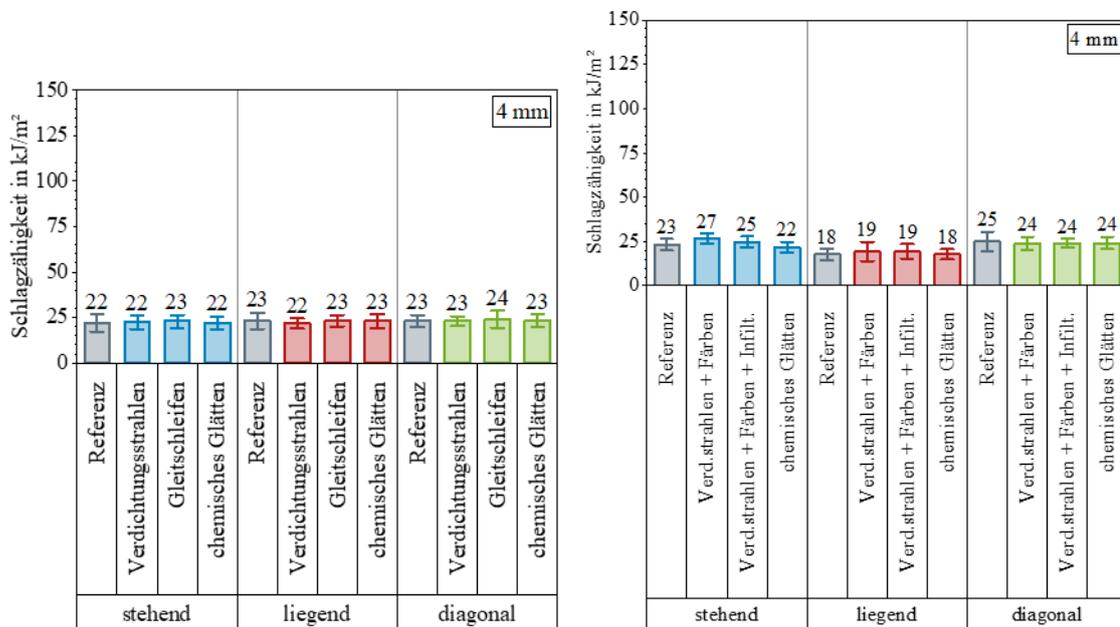
Die Resultate der mit denselben Verfahren wie die PA11-Lasersinterterteile nachbehandelten Lasersinterterteile aus dem **glasgefüllten PA12-Werkstoff** sind in Abbildung 5.30 links dargestellt. Wie schon bei den ungefüllten PA12-Lasersinterterteilen wurde für alle Probekörper ein sprödes Versagen beobachtet. Die resultierende Schlagzähigkeit lag unabhängig von der Baurichtung und Nachbehandlung der glasgefüllten PA12-Lasersinterterteile näherungsweise auf einem konstant niedrigen Niveau. Die Größenordnung entsprach dabei dem der stehend gefertigten ungefüllten PA12-Lasersinterterteile. Es liegt daher die Annahme nahe, dass innerhalb einer Schicht sowie zwischen den verschiedenen Schichten die Verbindung gleich war und mithin die Füllstoff-Kunststoff-Anbindung eher schlecht. Hier bestünde ggf. werkstoffseitig Optimierungspotenzial.

Abbildung 5.30: Schlagzähigkeit von 4 mm dicken glasgefüllten PA12-Lasersinterterteilen vor und nach einstufiger Nachbehandlung in Abhängigkeit von der Baurichtung.

Für die auf der anderen Maschine gefertigten glasgefüllten PA12-Lasersinterterteile lag die Schlagzähigkeit in einer vergleichbaren Größenordnung (Abbildung 5.30 rechts). Allerdings waren die erzielten Werte abhängig von der Baurichtung. Das dabei die liegend gefertigten Lasersinterterteile die größte Kerbempfindlichkeit aufwiesen, passt gut zu den Ergebnissen für die Zugfestigkeit und Bruchdehnung (vgl. Kapitel 5.2.1 und 5.2.2). Dies änderte sich durch die ein- bzw. mehrstufige Nachbehandlung kaum.

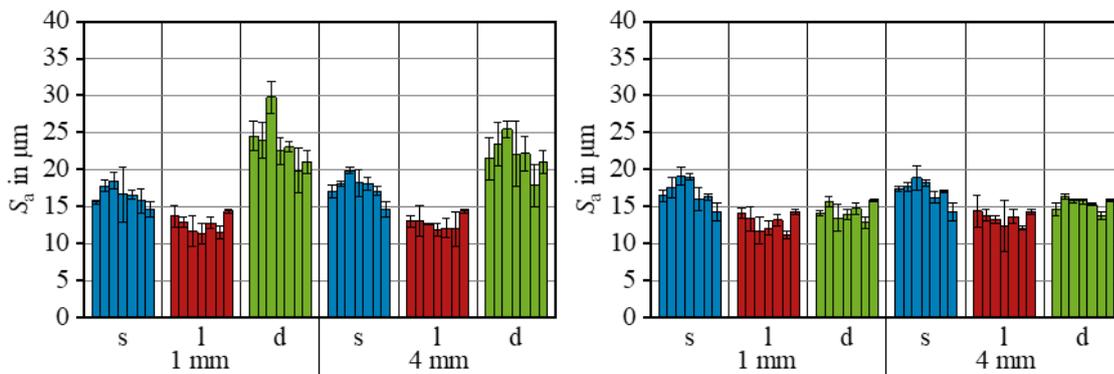
Zur Charakterisierung der äußeren Struktur wurde die Topografie analysiert und die Oberfläche anhand des S_a -Rauheitskennwertes verglichen. In Abbildung 5.31 sind die an den **unbehandelten Lasersinterteilen** aus dem **PA12-Musterwerkstoff** ermittelten Werte in Abhängigkeit von der Baurichtung und Wanddicke dargestellt. Erneut steht jeder Balken für den Mittelwert, der aus einem Baujob stammenden Lasersinterteile. Sowohl bei den 1 mm dicken wie auch bei den 4 mm dicken PA12-Lasersinterterteilen ist die Oberflächenrauheit bei liegender Fertigung am geringsten – hierbei wird die Oberflächenrauheit in der Schichtebene erfasst. Bei den stehend sowie diagonal gefertigten Lasersinterteilen wird die Oberflächenrauheit über die verschiedenen Schichten hinweg gemessen, die, verglichen mit den liegend gefertigten Lasersinterteilen, etwas größer ausfällt. Mit Ausnahme der diagonal gefertigten Lasersinterteile stimmen die an den Unterseiten gemessenen Werte gut mit den an den Oberseiten gemessenen Werten überein. Bei der diagonalen Anordnung im Bauraum kommt es verfahrenstypisch zu Unterschieden zwischen Ober- und Unterseite.

Abbildung 5.31: Rauheit von PA12-Lasersinterteilen in Abhängigkeit von der Baurichtung und Wanddicke, gemessen an der Oberseite (links) und der Unterseite (rechts).

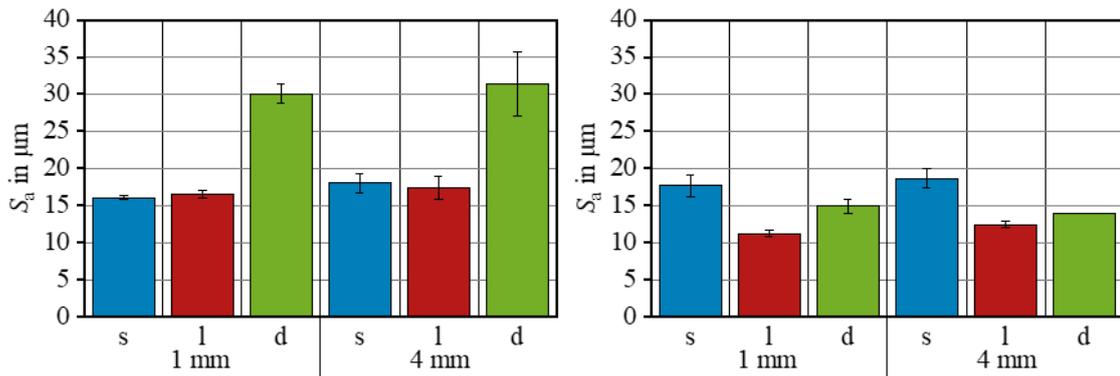
Die an der Ober- und Unterseite ermittelte Oberflächenrauheit der **unbehandelten Lasersinterteile** aus dem **PA11-Werkstoff** sind in Abbildung 5.32 abhängig von der Baurichtung und Wanddicke dargestellt. Analog zu den Resultaten der PA12-Lasersinterteile unterschieden sich die Ober- und Unterseite der diagonal und liegend gefertigten PA11-Lasersinterteile deutlich.

Abbildung 5.32: Rauheit von PA11-Lasersinterteilen in Abhängigkeit von der Baurichtung und Wanddicke, gemessen an der Oberseite (links) und Unterseite (rechts).

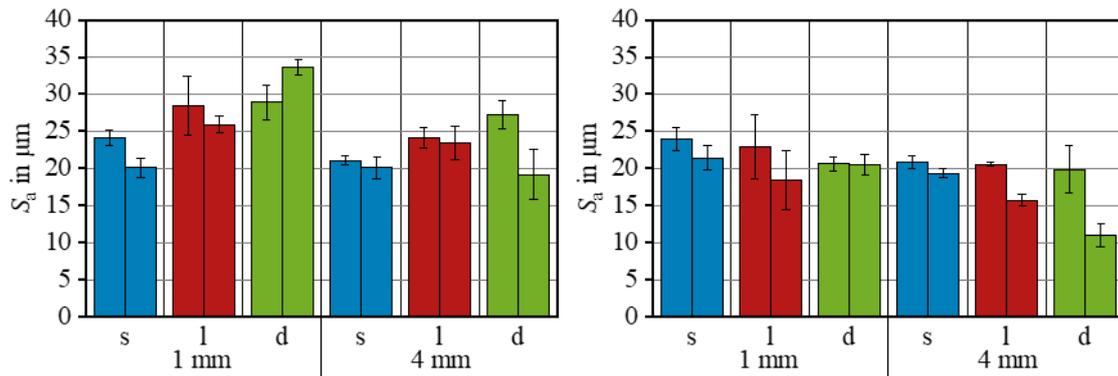
Die Resultate für die **unbehandelten Lasersinterenteile** aus dem **glasgefüllten PA12-Werkstoff** sind in Abbildung 5.33 abhängig von der Baurichtung und Wanddicke dargestellt. Da die Herstellung auf zwei unterschiedlichen Maschinen erfolgte, sind jeweils zwei Werte angegeben. Während die Oberflächenrauheit für die liegend gefertigten Lasersinterenteile an der Oberseite etwas größer ausfiel als an der Unterseite, ist dieser Effekt bei den diagonal gefertigten Lasersinterenteilen erneut deutlich ausgeprägt. Insgesamt lagen die Werte zudem etwas höher als bei den ungefüllten Materialien, sodass der Füllstoff als Ursachen naheliegt.

Abbildung 5.33: Rauheit von glasgefüllten PA12-Lasersinterteilen in Abhängigkeit von der Baurichtung und Wanddicke, gemessen an der Oberseite (links) und Unterseite (rechts).

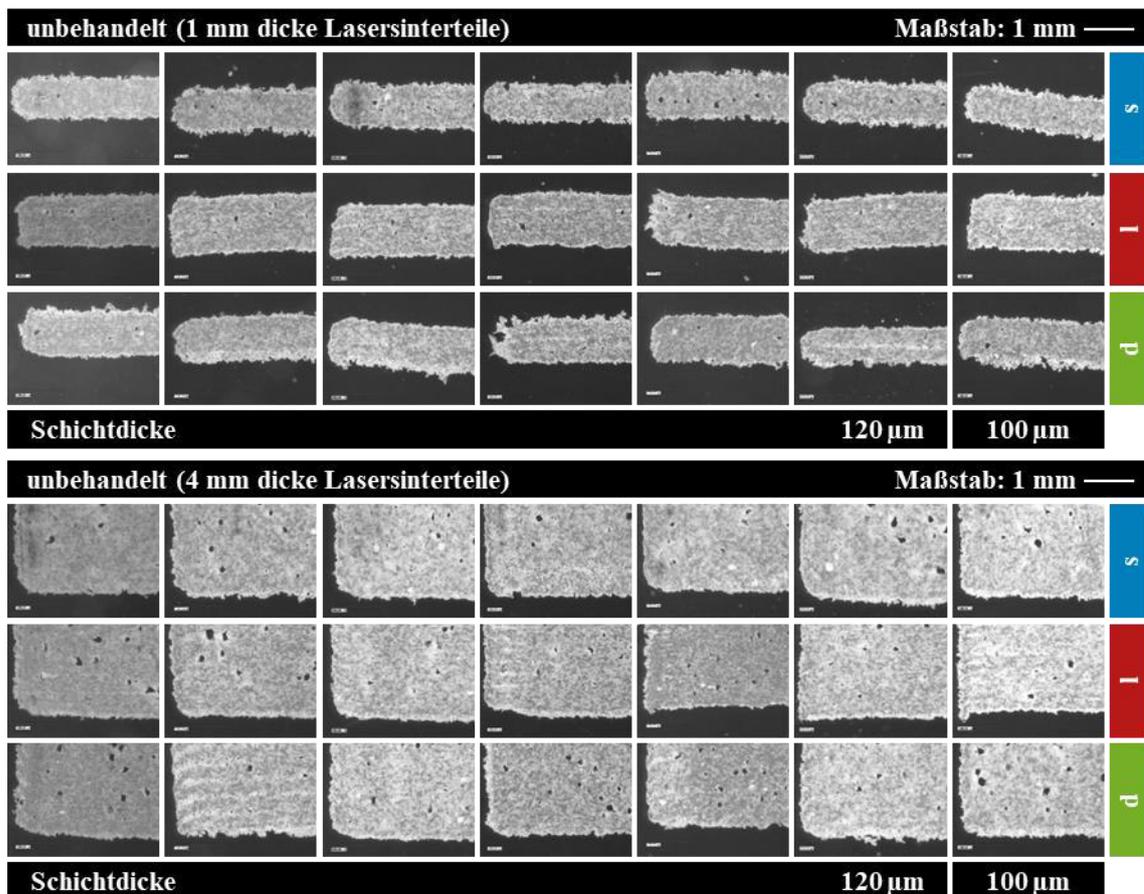
In Abbildung 5.34 sind Mikroskopiebilder der aus dem parallelen Bereich der laser- gesinterten Probekörper Typ 1A nach DIN EN ISO 527-2 entnommenen Dünnschnitte in Abhängigkeit von der Baurichtung und Wanddicke für die **unbehandelten Lasersinter- teile** aus dem **PA12-Musterwerkstoff** dargestellt. Die Detailaufnahmen mit identischer Vergrößerung zeigen die verfahrensbedingt entstehende innere Struktur. Diese erscheint inhomogen und, wie die Poren belegen, porös. Dabei ist die Porengröße näherungsweise unabhängig von der Wanddicke der Lasersinterenteile. Während die Ober- und Unterseite bei den stehend und liegend gefertigten 1 mm dicken Lasersinterenteilen sehr ähnlich aussehen, erscheint bei den diagonal gefertigten 1 mm dicken Lasersinterenteilen stets eine Seite deutlich glatter. Dieser optische Eindruck passt zu den Resultaten der Rauheitsmessungen (vgl. Kapitel 5.3.1). Bei den liegend gefertigten Lasersinterenteilen ist im Randbereich (links) z. T. auch der Schichtaufbau erkennbar, da in diesen Fällen die Dünnschnitte senkrecht zu den Schichten erfolgten.

Abbildung 5.34: Mikroskopiedünnschnittbilder von 1 mm (oben) und 4 mm (unten) dicken PA12-Lasersinterenteilen in Abhängigkeit von der Baurichtung.
