FORSCHUNGSBERICHT

Untersuchung und Bewertung des Einflusses von Nachbehandlungsverfahren auf die mechanischen Eigenschaften lasergesinterter Kunststoffbauteile

Britta Gerets, Kurt Engelsing, Ruben Schlutter, Giovanni Schober
Thomas Hochrein, Martin Bastian

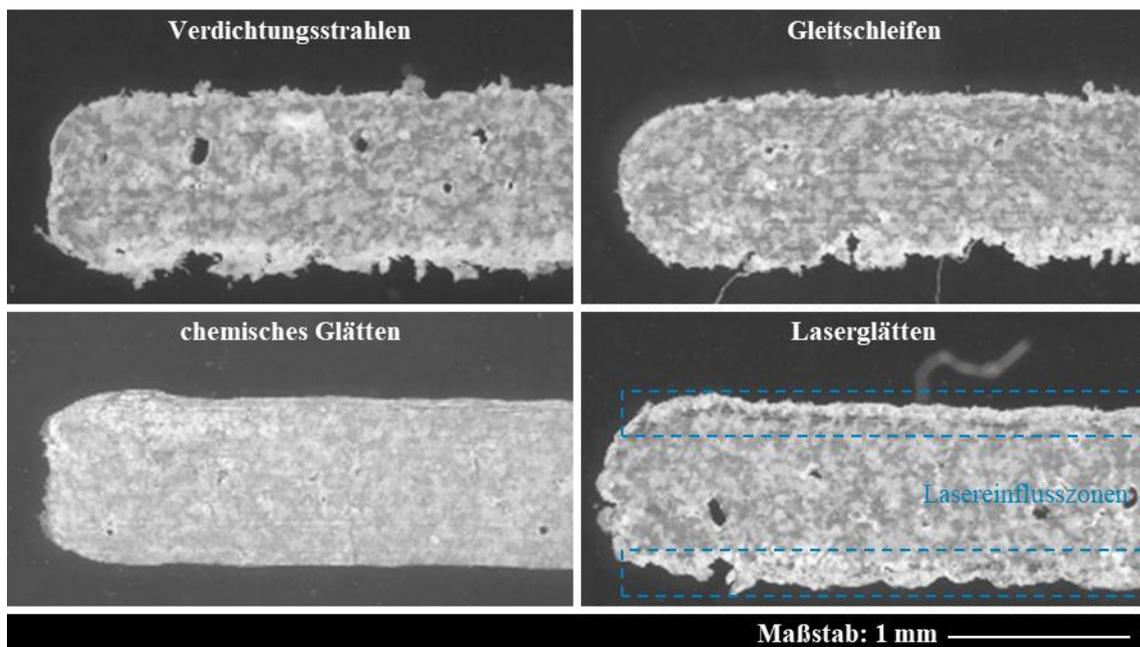
Abbildung 5.35 zeigt Detailaufnahmen der **mittels Glätten einstufig nachbehandelten Lasersinterteile** aus dem **PA12-Musterwerkstoff**. Beim Verdichtungsstrahlen und Gleitschleifen sind nur leichte Veränderungen an den Oberflächen im Vergleich zu den unbehandelten Lasersinterteilen sichtbar. Der Dünnschnitt der lasergeglätteten Probe hingegen zeigt deutlich den Einflussbereich des Lasers. Bei allen drei Verfahren bleibt die innere Struktur durch die Nachbehandlung unverändert. Demgegenüber veränderte das chemische Glätten diese deutlich, wobei auch die Oberflächen deutlich glatter werden. Die Mikroskopiebilder bestätigen damit zum einen die Ergebnisse der Rauheitsmessungen, zum anderen erklären sie das mechanische Verhalten: So gehen die geringen Änderungen der Struktur mit einer geringen Änderung des mechanischen Verhaltens einher und die deutlichere Veränderung im Fall des chemischen Glättens mit einer stärkeren Veränderung des mechanischen Verhaltens, insbesondere der Zugfestigkeit (vgl. Kapitel 5.2.1).

Abbildung 5.35: Vergrößerte Mikroskopiedünnschnittbilder von 1 mm dicken, diagonal gefertigten PA12-Lasersinterteilen nach einstufiger Nachbehandlung (Glätten).

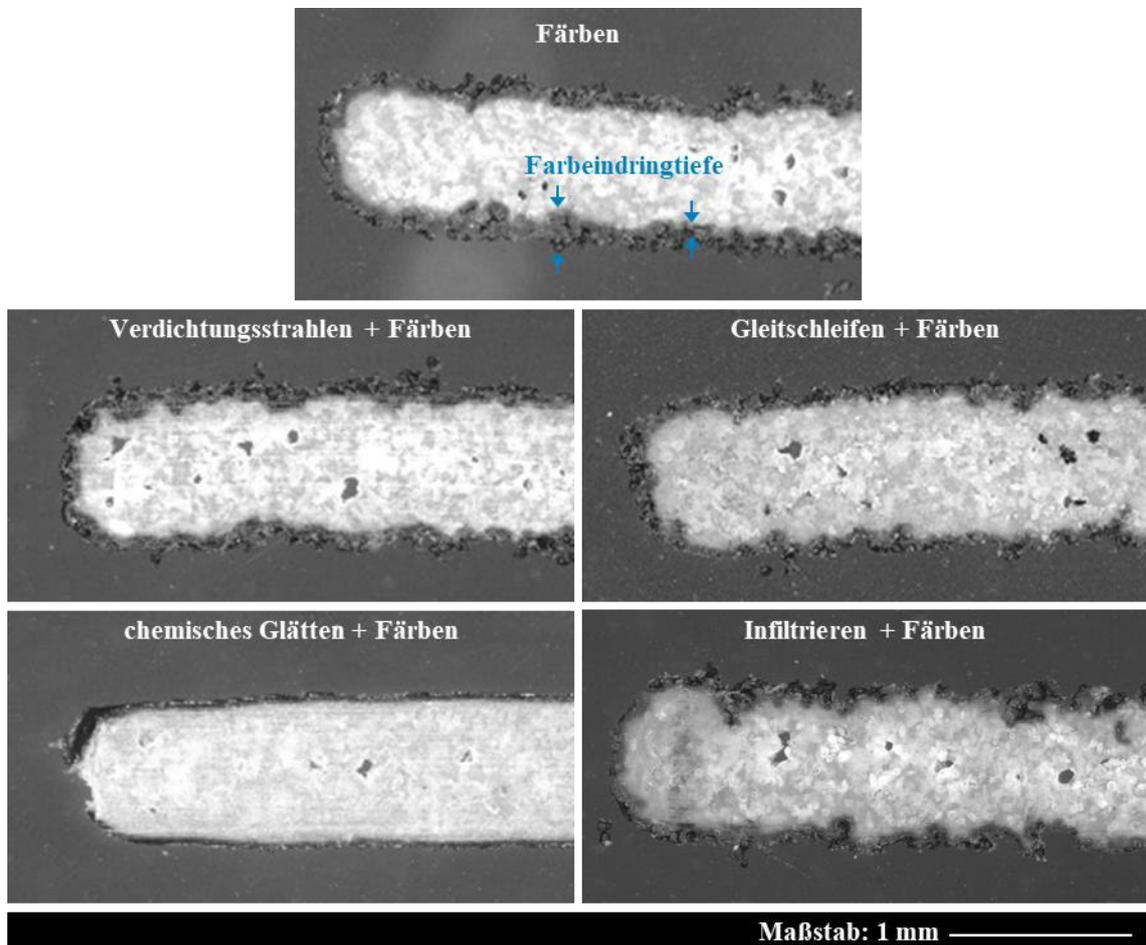
Abbildung 5.36 zeigt Detailaufnahmen der **mittels Färben ein- und zweistufig nachbehandelten** Lasersinterteile aus dem **PA12-Musterwerkstoff**. Dabei unterscheidet sich das Erscheinungsbild zwischen einstufigem Färben und zweistufigem Färben in der Kombination mit Verdichtungsstrahlen, Gleitschleifen oder Infiltrieren kaum. Im Vergleich zu den ungefärbten Lasersinterteilen (vgl. Abbildung 5.34) ist keine Veränderung der Oberflächenstruktur sichtbar. Die Farbe bildete keine eigene Schicht an der Oberfläche, sondern dringt in diese ein. Die Farbeindringtiefe lag bei ca. 0,1 mm bis 0,2 mm – dies ist in der für Lasersinterteile typischen Größenordnung. Durch die beim chemischen Glätten deutlich veränderte Oberflächenstruktur fiel die Farbeindringtiefe geringer aus.

Abbildung 5.36: Vergrößerte Mikroskopiedünnschnittbilder von 1 mm dicken, stehend gefertigten PA12-Lasersinterteilen nach ein- bzw. zweistufiger Nachbehandlung (Färben).

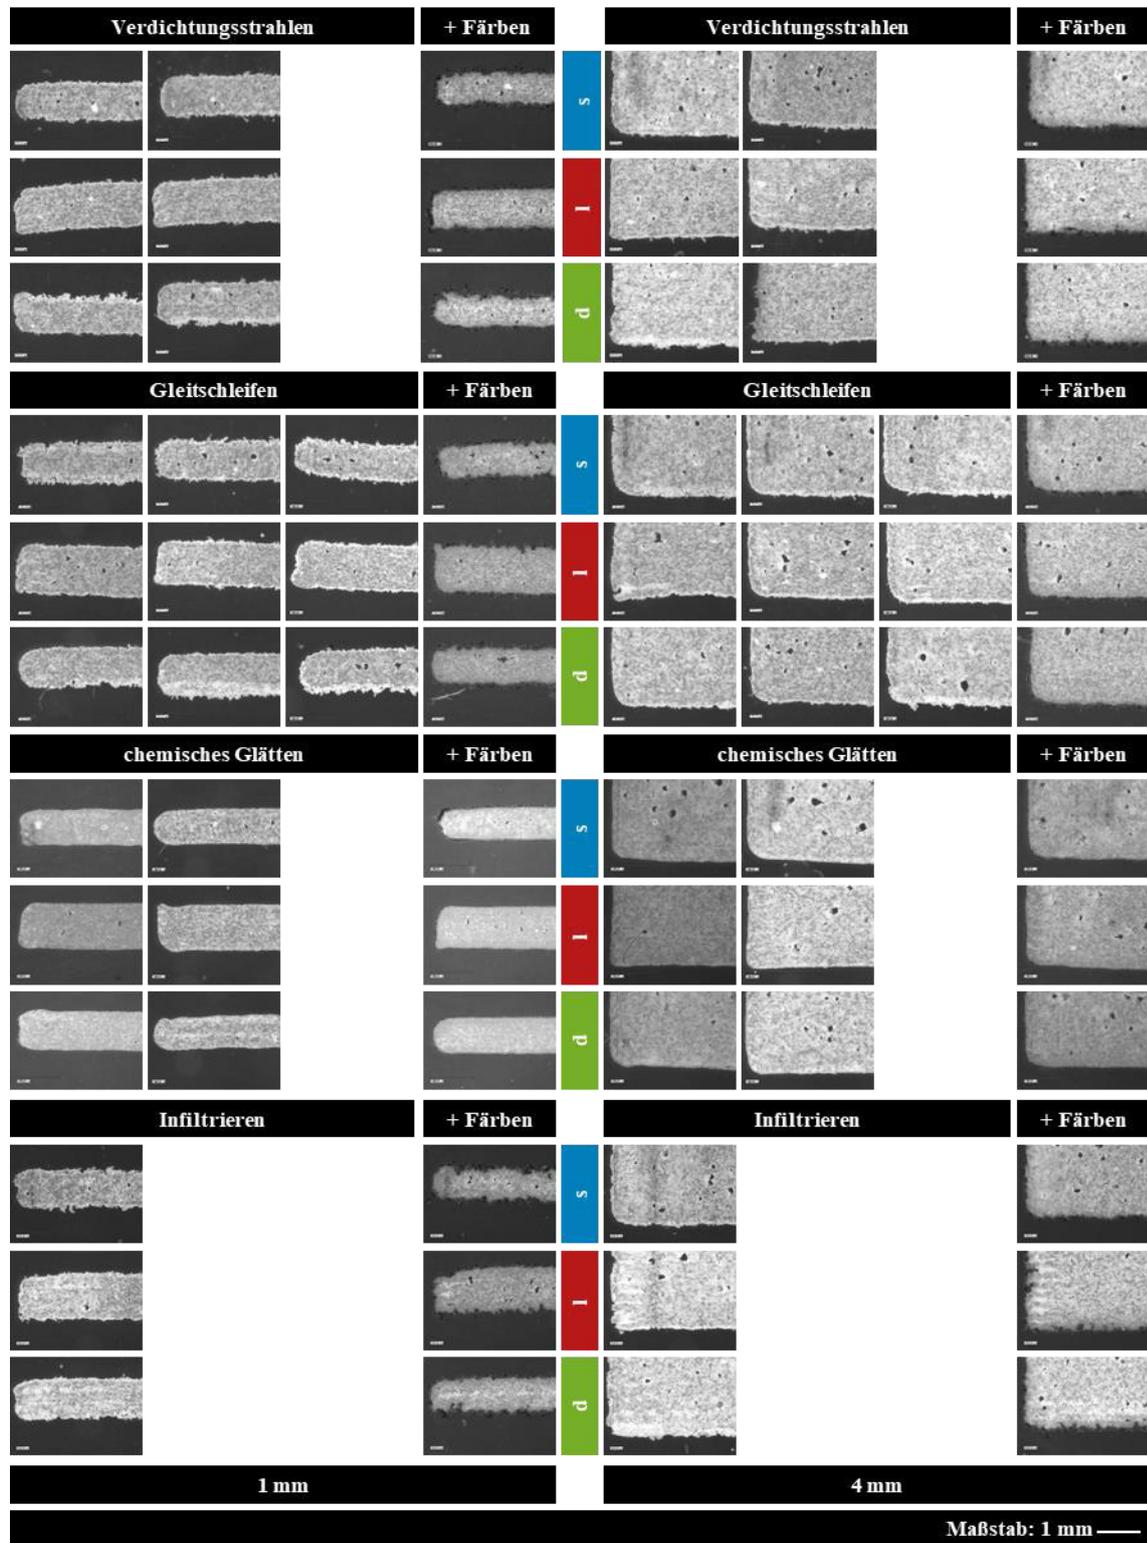
In Abbildung 5.37 und Abbildung 5.38 sind die Mikroskopiedünnschnittbilder aller zur Nachbehandlung der PA12-Lasersintererteile verwendeten Verfahren dargestellt:

Abbildung 5.37: Mikroskopiedünnschnittbilder von 1 mm (links) und 4 mm (rechts) dicken PA12-Lasersintererteilen nach ein- bzw. zweistufiger Nachbehandlung (Verdichtungsstrahlen/Gleitschleifen/chemisches Glätten/Infiltrieren) in Abhängigkeit von der Baurichtung.

Die Resultate unterscheiden sich bei allen Nachbehandlungsverfahren für die in verschiedenen Baurichtungen gefertigten Lasersinterteile unabhängig von der Wanddicke kaum. Interessanterweise sind bei den infiltrierten Lasersinterteilen weiterhin Poren im Inneren erkennbar, sodass von einer begrenzten Eindringtiefe ausgegangen werden kann. Da Infiltrieren i. d. R. zur Oberflächenversiegelung/-abdichtung eingesetzt wird, stellt dies jedoch kein Problem dar.

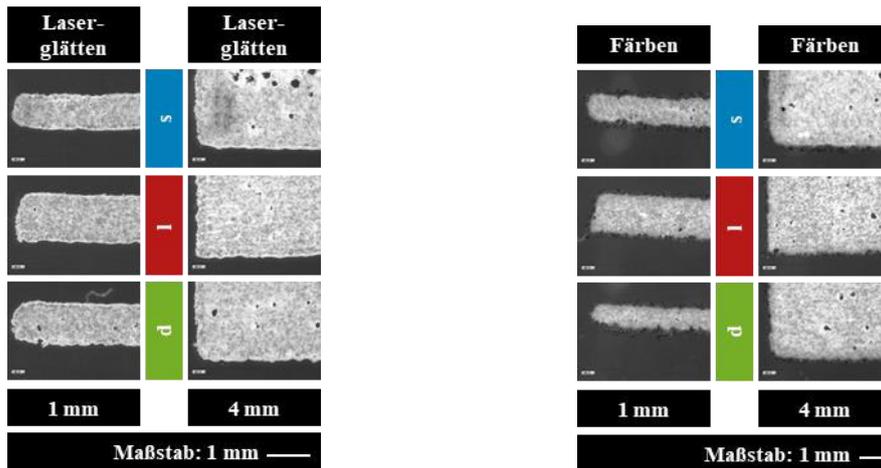
Abbildung 5.38: Mikroskopiedünnschnittbilder von 1 mm und 4 mm dicken PA12-Lasersinterteilen nach einstufiger Nachbehandlung (Laserglätten – links/Färben – rechts) in Abhängigkeit von der Baurichtung.

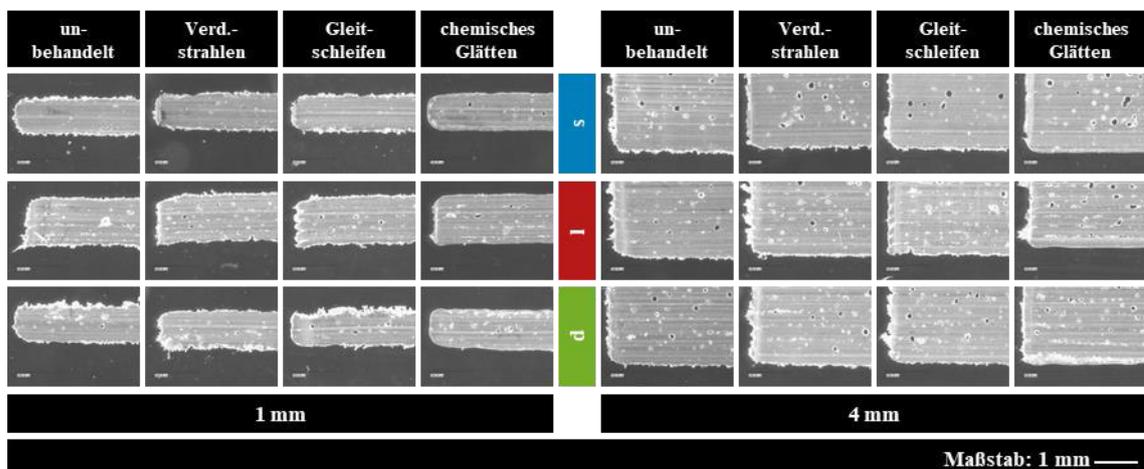
In Abbildung 5.39 sind die Mikroskopiebilder der **unbehandelten und einstufig nachbehandelten Lasersinterteile** aus dem **PA11-Werkstoff** für die verschiedenen Baurichtungen und Wanddicken dargestellt. Die waagerechten Linien resultieren aus der Dünnschnittherstellung. Auch wenn Poren zu sichtbar sind, fällt auf, dass die innere Struktur deutlich homogener als bei den PA12-Sinterteilen erscheint. Entsprechend der Resultate in Kapitel 5.3.1 erzielte das chemische Glätten die deutlichste Veränderung.

Abbildung 5.39: Mikroskopiedünnschnittbilder von 1 mm und 4 mm dicken PA11-Lasersinterteilen vor und nach einstufiger Nachbehandlung in Abhängigkeit von der Baurichtung.

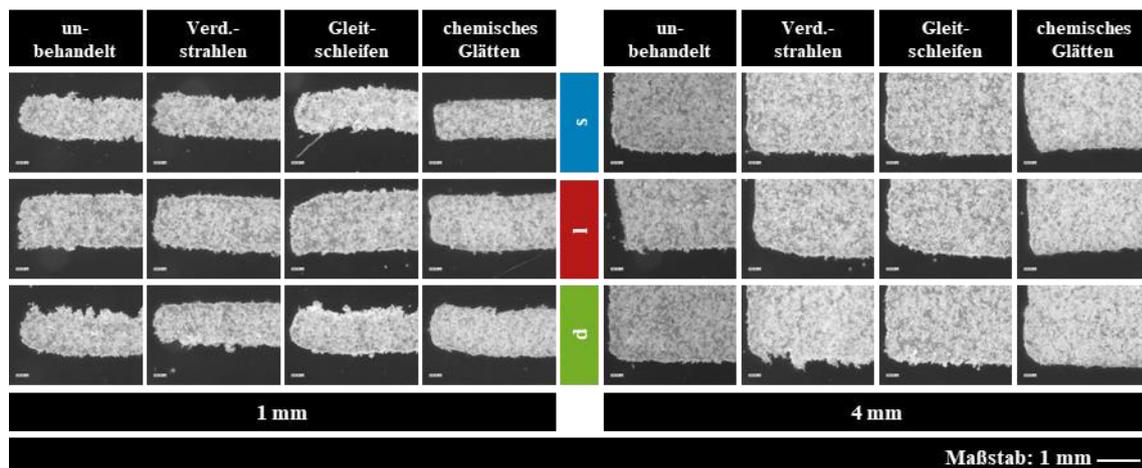
Aufgrund des sehr spröden Verhaltens (vgl. Kapitel 5.2) der Lasersinterteile aus dem **glasgefüllten PA12-Werkstoff** rissen und verformten sich insbesondere die Dünnschnitte bei der Herstellung, insbesondere bei den 1 mm dicken Lasersinterteilen. In Abbildung 5.40 sind die Resultate für die unbehandelten und mit denselben Verfahren wie die PA11-Lasersinterteile nachbehandelten Lasersinterteile in Abhängigkeit von der Baurichtung und Wanddicke dargestellt. Gut erkennbar ist der zusätzliche Füllstoff als runde Strukturen in Abbildung 5.40 sowie im Vergleich zum ungefüllten Material in Abbildung 5.41. Dabei fällt auf, dass keine bzw. zumindest keine größeren Poren sichtbar sind.

Auch für die glasgefüllten PA12-Lasersinterteile passt das optische Erscheinungsbild zu den quantitativen Messwerten der Oberflächencharakterisierung. So ist erneut die deutlich unterschiedliche Rauheit der beiden Oberflächen bei den diagonal gefertigten Lasersinterteilen erkennbar. Die stärkste Veränderung der Randbereiche wurde mit dem chemischen Glätten erzielt.

Abbildung 5.40: Mikroskopiedünnschnittbilder von 1 mm und 4 mm dicken glasgefüllten PA12-Lasersinterteilen vor und nach einstufiger Nachbehandlung in Abhängigkeit von der Baurichtung.

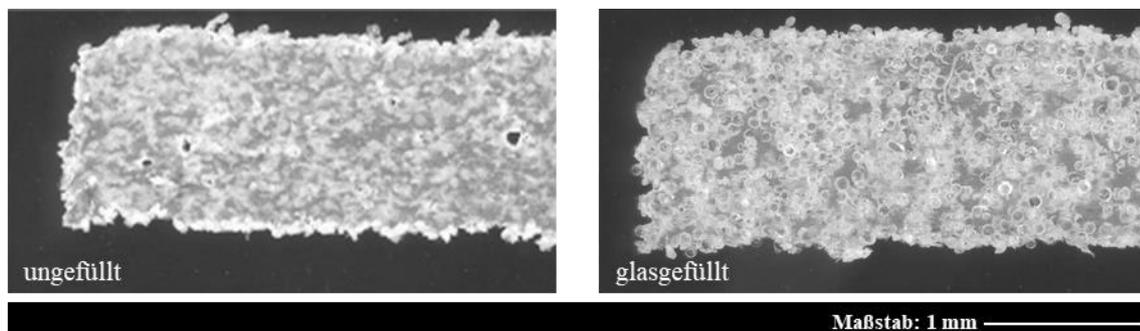
Abbildung 5.41: Vergrößerte Mikroskopiedünnschnittbilder von 1 mm dicken ungefüllten (links) und glasgefüllten (rechts) PA12-Lasersinterteilen, die liegend mit einer Schichtdicke von 100 µm gefertigt wurden.

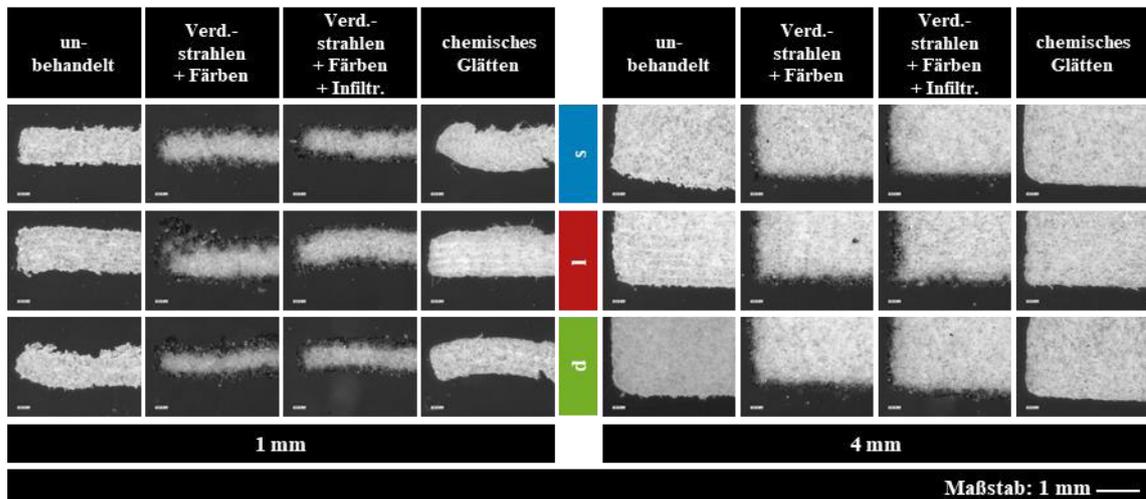
Für die auf der anderen Maschine gefertigten glasgefüllten PA12-Lasersinterterteile sind die Mikroskopiebilder der Dünnschnitte in Abbildung 5.42 dargestellt. Die inneren Strukturen stimmen gut mit der zuvor gezeigten überein. Zum Teil ist bei den liegend gefertigten Lasersinterterteilen die in der Schnittebene liegende Schichtstruktur als waagerechte Linien (bspw. bei der unbehandelten 4 mm dicken Probe, Abbildung 5.43) erkennbar. Auch bei den glasgefüllten PA12-Lasersinterterteilen veränderte die Einfärbung die Oberflächenstruktur kaum, da im Wesentlichen ein Eindringen (und kein Auftrag) der Farbe erfolgte. Insgesamt passen auch hier die Ergebnisse zu jenen der Oberflächencharakterisierung (vgl. Kapitel 5.3.1) und dem erfassten mechanischen Verhalten (vgl. Kapitel 5.2).

Abbildung 5.42: Mikroskopiedünnschnittbilder von 1 mm und 4 mm dicken glasgefüllten PA12-Lasersinterterteilen vor und nach ein-, zwei- bzw. dreistufiger Nachbehandlung in Abhängigkeit von der Baurichtung.

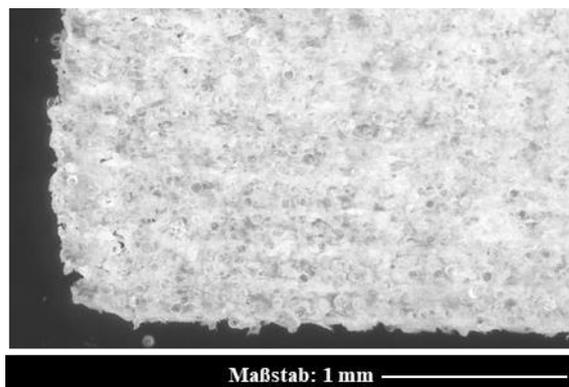
Abbildung 5.43: Vergrößertes Mikroskopiedünnschnittbild eines 4 mm dicken glasgefüllten PA12-Lasersinterterteils, das liegend mit einer Schichtdicke von 100 µm gefertigt wurde.

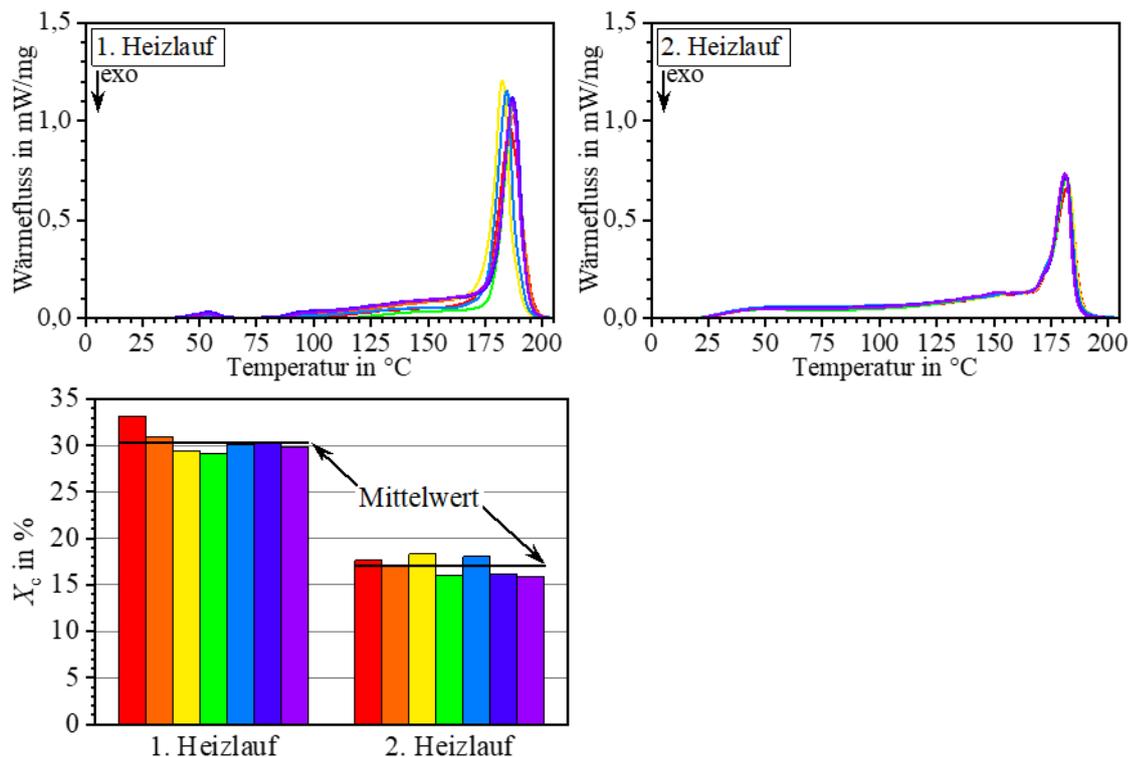
In Abbildung 5.44 sind die Thermogramme der auf sieben unterschiedlichen Maschinen hergestellten **unbehandelten Lasersinterteile** aus dem **PA12-Musterwerkstoff** dargestellt. Die leicht unterschiedlichen Kurvenverläufe des ersten Heizlaufs (Abbildung 5.44 oben links) spiegeln fertigungsbedingte Schwankungen wider. Dies umfasst neben den Maschinen- bzw. Herstellungsparametern auch Chargenschwankungen des verwendeten Materials, einschließlich des eingesetzten Altpulvers. Die sehr gut übereinstimmenden Kurvenverläufe des zweiten Heizlaufs (Abbildung 5.44 oben rechts) indizieren sehr ähnliche Materialeigenschaften. Daher können die im ersten Heizlauf beobachteten Unterschiede vor allem den Maschinen- bzw. Herstellungsparametern sowie möglichen Unterschieden in der Bauraumposition der untersuchten Proben zugeordnet werden.

Abbildung 5.44: Thermogramme (oben) und Kristallinitätsgrad (unten) von 1 mm dicken PA12-Lasersinterteilen; erster Heizlauf (links) und zweiter Heizlauf (rechts).

Auch die Kristallinitätsgrade (Abbildung 5.44 unten) der auf unterschiedlichen Maschinen gefertigten PA12-Lasersinterteile unterscheiden sich nur wenig. Bedingt durch die unterschiedlichen Abkühlbedingungen beim Lasersintern (im ersten Heizlauf sichtbar) und bei den DSC (im zweiten Heizlauf sichtbar) unterscheiden sich die Resultate deutlich.

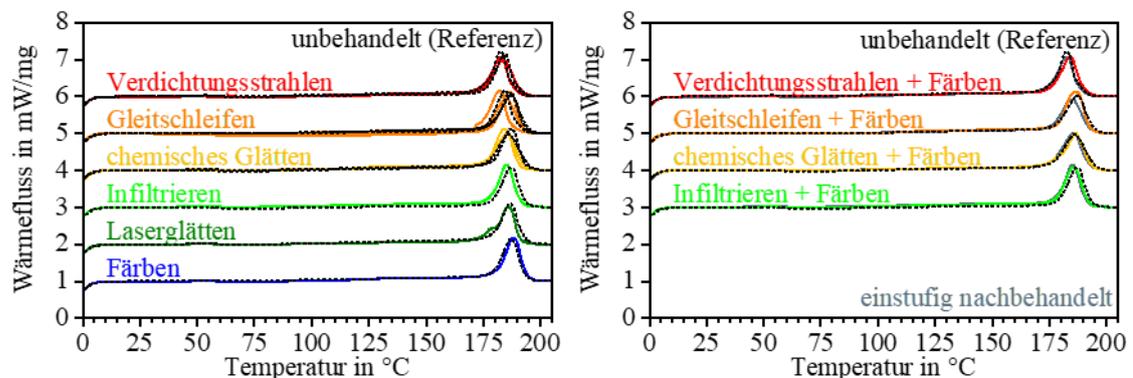
Um die Auswirkungen der **ein- und zweistufigen Nachbehandlung** der **PA12-Lasersinterterteile** bewerten zu können, wurden in Abbildung 5.45 die Kurvenverläufe der ersten Aufheizung aufgetragen. Dabei wurde jeweils zusätzlich der Kurvenverlauf der unbehandelten Lasersinterterteile desselben Baujobs aufgetragen (gestrichelte schwarze Linie). Im Fall der zweistufigen Nachbehandlungen wurde zudem der Verlauf der zugehörigen einstufigen Nachbehandlung (graue Linie) gezeigt. Insgesamt sind die Kurvenverläufe sehr ähnlich. Demnach wurde die Morphologie durch die Nachbehandlungen nur wenig verändert – eine relevante Materialschädigung durch die Nachbehandlungen ist demnach unwahrscheinlich.

Abbildung 5.45: Thermogramme von 1 mm dicken PA12-Lasersinterterteilen nach einstufiger (links) und zweistufiger (rechts) Nachbehandlung; erster Heizlauf.

Insbesondere die z. T. nahezu perfekte Übereinstimmung der Thermogramme von zweistufig nachbehandelten PA12-Lasersinterterteilen und deren unbehandelten Referenzen weisen darauf hin. Dies spiegeln auch die in Tabelle 5.21 dargestellten, nahezu vernachlässigbaren bzw. im Bereich der Messgenauigkeit liegenden Veränderungen des Kristallinitätsgrads durch die ein- und zweistufigen Nachbehandlungen wider. Dies ist besonders bedeutsam, da die teilweise beobachteten Verbesserungen der Zugfestigkeit durch die Nachbehandlungen (vgl. Kapitel 5.2.1) mit einer veränderten Morphologie, insbesondere einer Kristallinitätsgraderhöhung, Veränderung der Oberfläche, Reduktion von fertigungsbedingten Eigenspannungen und/oder Reduktion von Inhomogenitäten der inneren Struktur grundsätzlich zu erklären sind. Gerade für die chemisch geglätteten PA12-Lasersinterterteile, welche mit die größte Zugfestigkeitserhöhung aufwiesen, verändert sich der Kristallinitätsgrad kaum. Wie in Kapitel 5.3.1 und 5.3.2 diskutiert, scheinen demnach die Veränderungen der Oberfläche und inneren Struktur, möglicherweise im Zusammenspiel mit den anderen genannten Einflüssen, für die Veränderungen der Zugfestigkeit ursächlich zu sein.

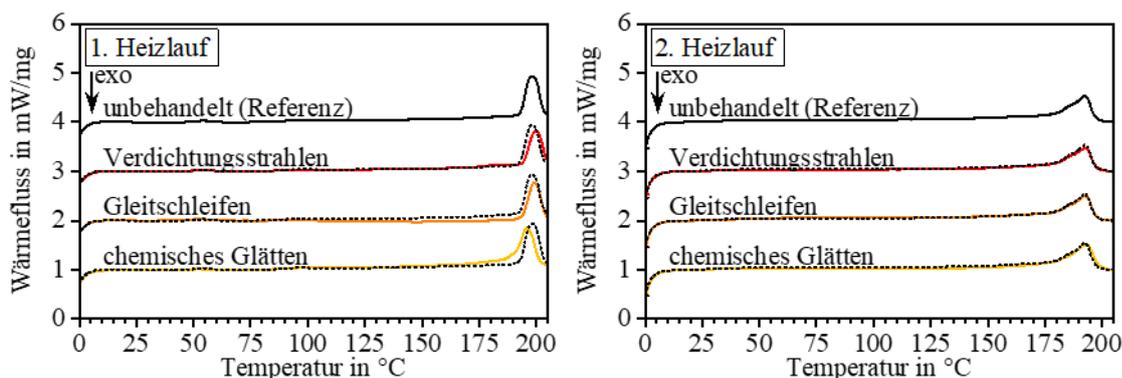
Die Thermogramme des ersten und zweiten Heizlaufs der **unbehandelten und einstufig nachbehandelten Lasersinter-teile** aus dem **PA11-Werkstoff** sind in Abbildung 5.46 dargestellt. Für die nachbehandelten PA11-Lasersinter-teile wurde jeweils zusätzlich der Kurvenverlauf der unbehandelten Lasersinter-teile desselben Baujobs mit aufgetragen (gestrichelte schwarze Linie). Dabei sind im ersten Heizlauf leichte Abweichungen zu erkennen, die sich auch im aus den Thermogrammen abgeleiteten Kristallinitätsgrad (vgl. Abbildung 5.47) zeigen. Diese sind auf die durchgeführten Nachbehandlungen zurückzuführen. Da im zweiten Heizlauf alle Kurven sehr gut übereinstimmen, ist eine irreversible Materialveränderung bzw. -schädigung durch die Nachbehandlungen auszuschließen.

Abbildung 5.46: Thermogramme von 1 mm dicken PA11-Lasersinter-teilen vor und nach einstufiger Nachbehandlung; erster Heizlauf (links) und zweiter Heizlauf (rechts).

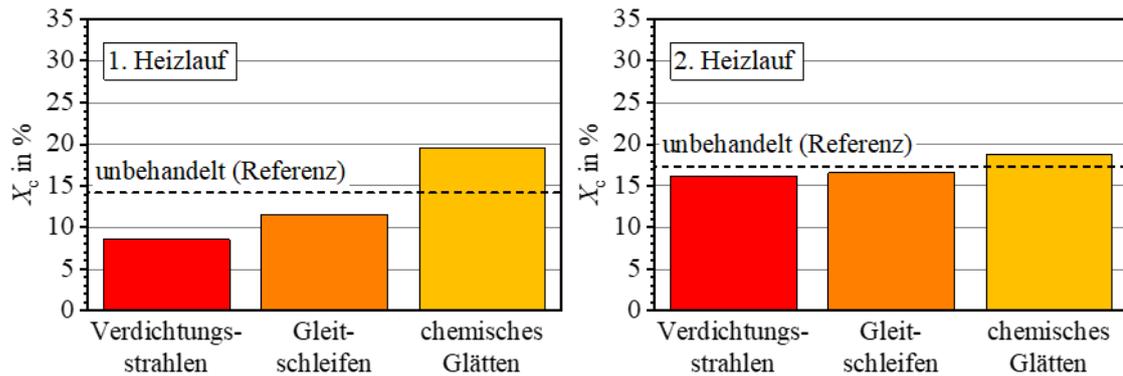
Abbildung 5.47: Thermogramme und Kristallinitätsgrad von 1 mm dicken PA11-Lasersinterteilen nach einstufiger Nachbehandlung in Relation zur unbehandelten Referenz (gestrichelte Linie); erster Heizlauf (links) und zweiter Heizlauf (rechts).

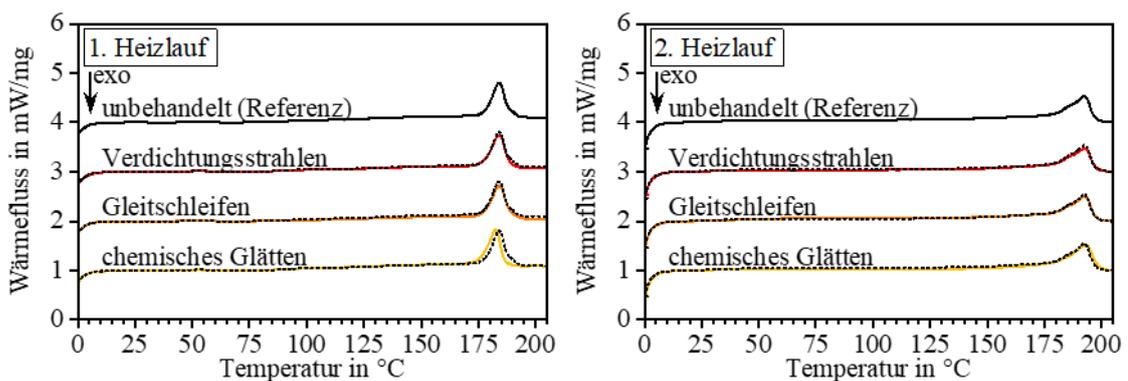
Die Thermogramme der mit denselben Verfahren wie die PA11-Lasersinterteilen nachbehandelten Lasersinterteile aus dem **glasgefüllten PA12-Werkstoff** sind in Abbildung 5.48 dargestellt. Mit Ausnahme des chemischen Glättens stimmen die Kurvenverläufe bereits im ersten Heizlauf gut überein. Eine leichte Veränderung der Morphologie durch die Nachbehandlung wurde demnach nur in dem genannten Fall mittels DSC detektiert – dies passt gut zu den Beobachtungen bzgl. der Änderungen der inneren Struktur (vgl. Kapitel 5.3.2). Von einer irreversiblen Materialschädigung durch die durchgeführten Nachbehandlungen ist auf Basis der DSC-Resultate nicht auszugehen, da die Thermogramme des zweiten Heizlaufs der glasgefüllten PA12-Lasersinterteile mit und ohne Nachbehandlung sehr gut übereinstimmen.

Abbildung 5.48: Thermogramme von 1 mm dicken glasgefüllten PA12-Lasersinterteilen vor und nach einstufiger Nachbehandlung; erster Heizlauf (links) und zweiter Heizlauf (rechts).

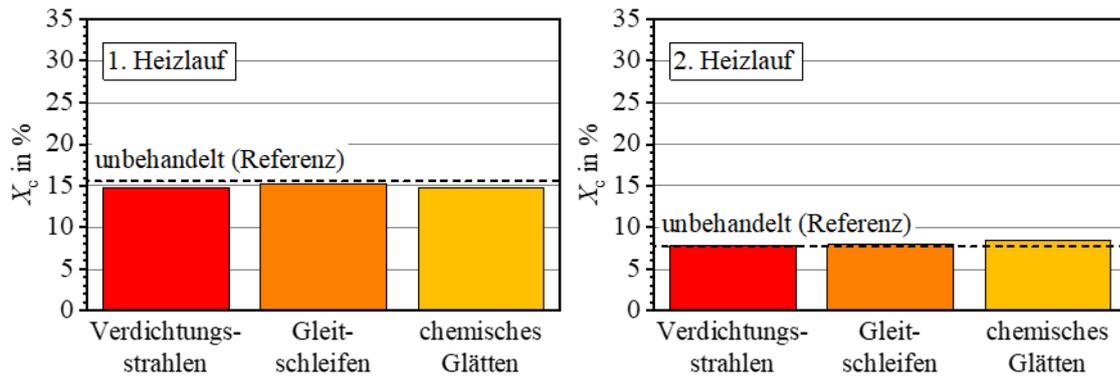
Die in allen Fällen nahezu identischen Kristallinitätsgrade (vgl. Abbildung 5.49) sprechen für eine näherungsweise gleiche Morphologie der unbehandelten sowie nachbehandelten glasgefüllten PA12-Lasersinterteile im untersuchten Rahmen.

Abbildung 5.49: Kristallinitätsgrad von 1 mm dicken glasgefüllten PA12-Lasersinterteilen nach einstufiger Nachbehandlung in Relation zur unbehandelten Referenz (gestrichelte Linie); erster Heizlauf (links) und zweiter Heizlauf (rechts).

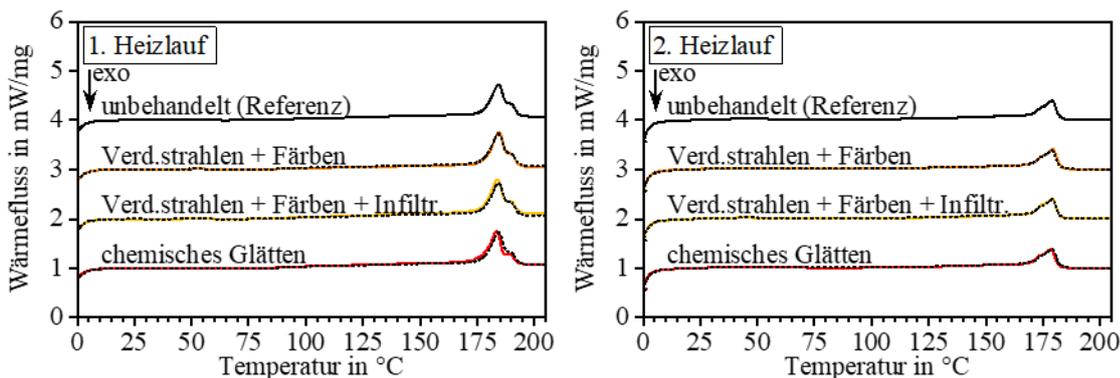
Abbildung 5.50: Thermogramme von 1 mm dicken glasgefüllten PA12-Lasersinterteilen vor und nach ein-, zwei- und dreistufiger Nachbehandlung; erster Heizlauf (links) und zweiter Heizlauf (rechts).

Für die auf einer anderen Maschine gefertigten glasgefüllten PA12-Lasersinterteile stimmen sowohl die Thermogramme (Abbildung 5.50) als auch die daraus ermittelten Kristallinitätsgrade (Abbildung 5.51) unabhängig von den erfolgten Nachbehandlungen für den ersten und zweiten Heizlauf sehr gut überein. Ein Hinweis auf irreversible Materialschädigungen wurde nicht gefunden, wie der zweite Heizlauf belegt.

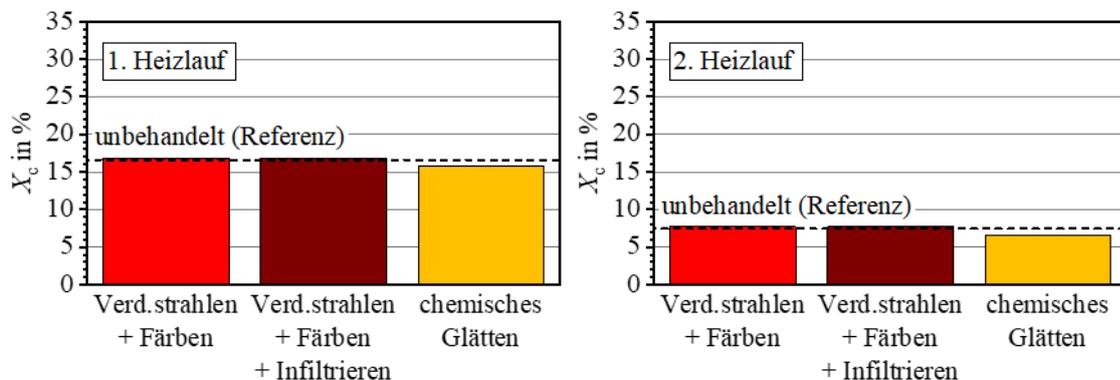
Abbildung 5.51: Kristallinitätsgrad von 1 mm dicken glasgefüllten PA12-Lasersinterteilen nach ein-, zwei- und dreistufiger Nachbehandlung in Relation zur unbehandelten Referenz (gestrichelte Linie); erster Heizlauf (links) und zweiter Heizlauf (rechts).

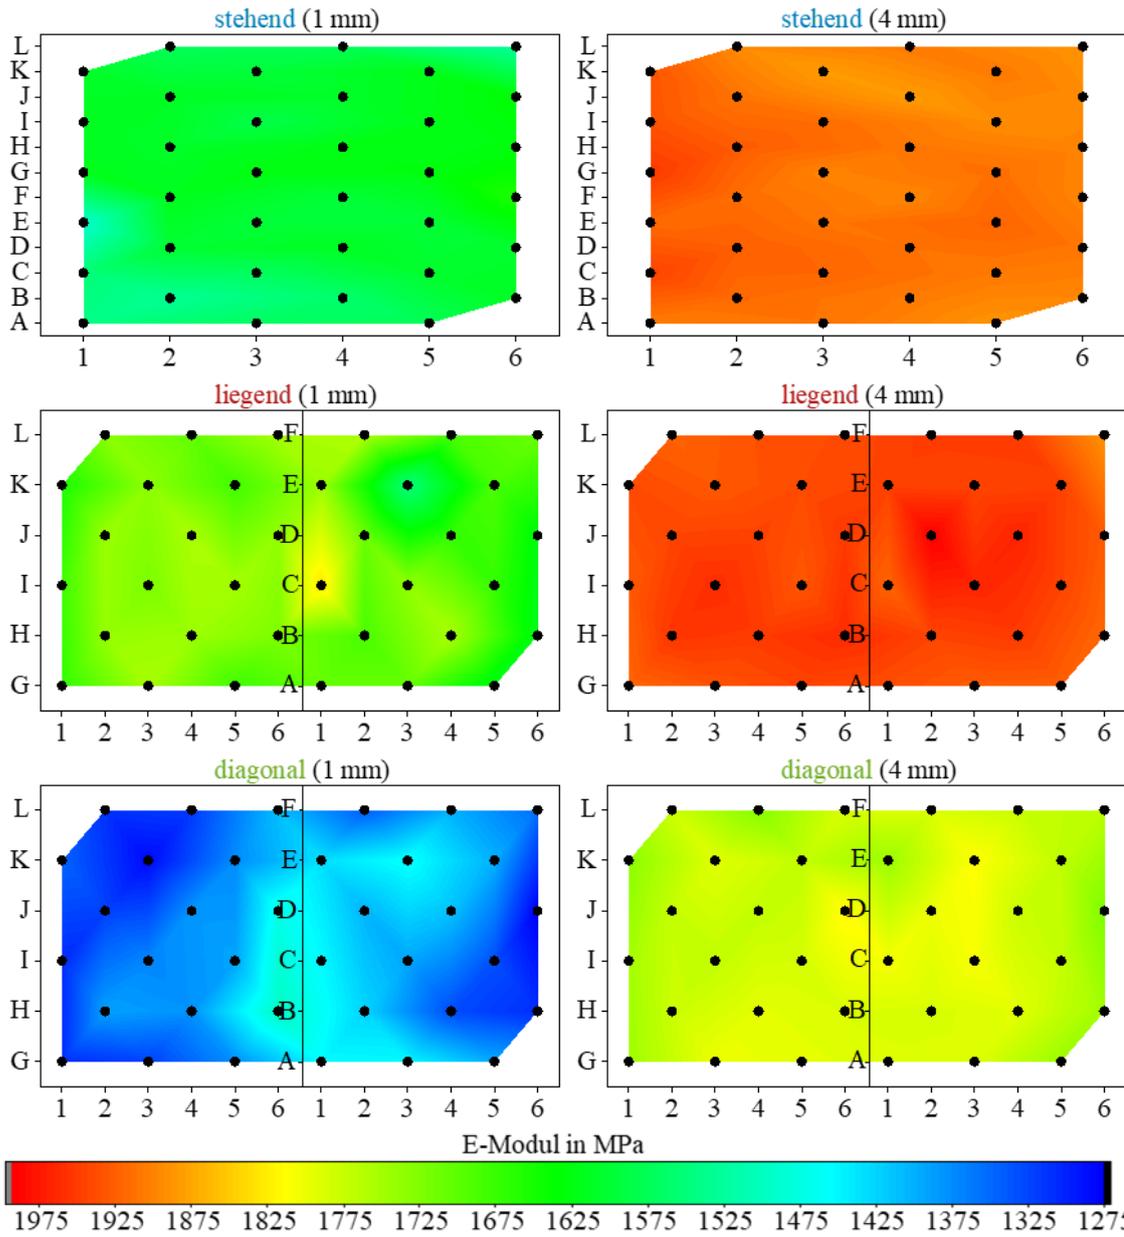
Die Resultate der Zugversuche sind nachfolgend für jede Baurichtung dargestellt. Dabei markieren die schwarzen Punkte die Position der geprüften PA12-Lasersinterteile im Bauraum. In Abbildung 8.1 ist der E-Modul aufgetragen. Deutlich zeigt sich der Einfluss der Baurichtung, da die diagonal gefertigten PA12-Lasersinterteile wanddickenunabhängig niedrigere E-Moduli aufweisen. Die E-Moduli der 1 mm dicken PA12-Lasersinterteile war grundsätzlich niedriger als jene der 4 mm dicken PA12-Lasersinterteile. Insgesamt werden unabhängig von der Position im Bauraum jeweils nahezu identische Resultate erzielt, was für eine gute Homogenität spricht. In Abbildung 8.2 sind die Resultate der aus den Zugversuchen ermittelten Festigkeiten dargestellt, als Maß dafür wurde die Maximalspannung herangezogen. Bei insgesamt guter Bauraumhomogenität zeigen sich erneut die Einflüsse der Baurichtung und Wanddicke. So ist die Festigkeit der liegend gefertigten PA12-Lasersinterteile am größten und für die 4 mm dicken PA12-Lasersinterteile höher als bei den 1 mm dicken PA12-Lasersinterteilen. Für die in den Zugversuchen bestimmten Bruchdehnungen als Maß für die Zähigkeit wurden ebenfalls recht homogene Resultate erzielt (vgl. Abbildung 8.3), beachtet man die typischerweise etwas größere, zu erwartende Messwertstreuung bei sprödem Werkstoffversagen, da stets die schwächste Stelle über das Versagen entscheidet. Hierbei sollte zudem berücksichtigt werden, dass die Messwerte aus Einfachbestimmungen stammen, da ansonsten jeder Baujob mehrfach gefertigt werden müsste. Insgesamt sind die beobachteten Bruchdehnungen sehr niedrig und die Unterschiede zwischen den verschiedenen Baurichtung fallen eher gering aus.

Abbildung 8.1: Zug-E-Modul von 1 mm (links) und 4 mm (rechts) dicken PA12-Lasersinterteilen in Abhängigkeit von der Baurichtung und Position im Bauraum.

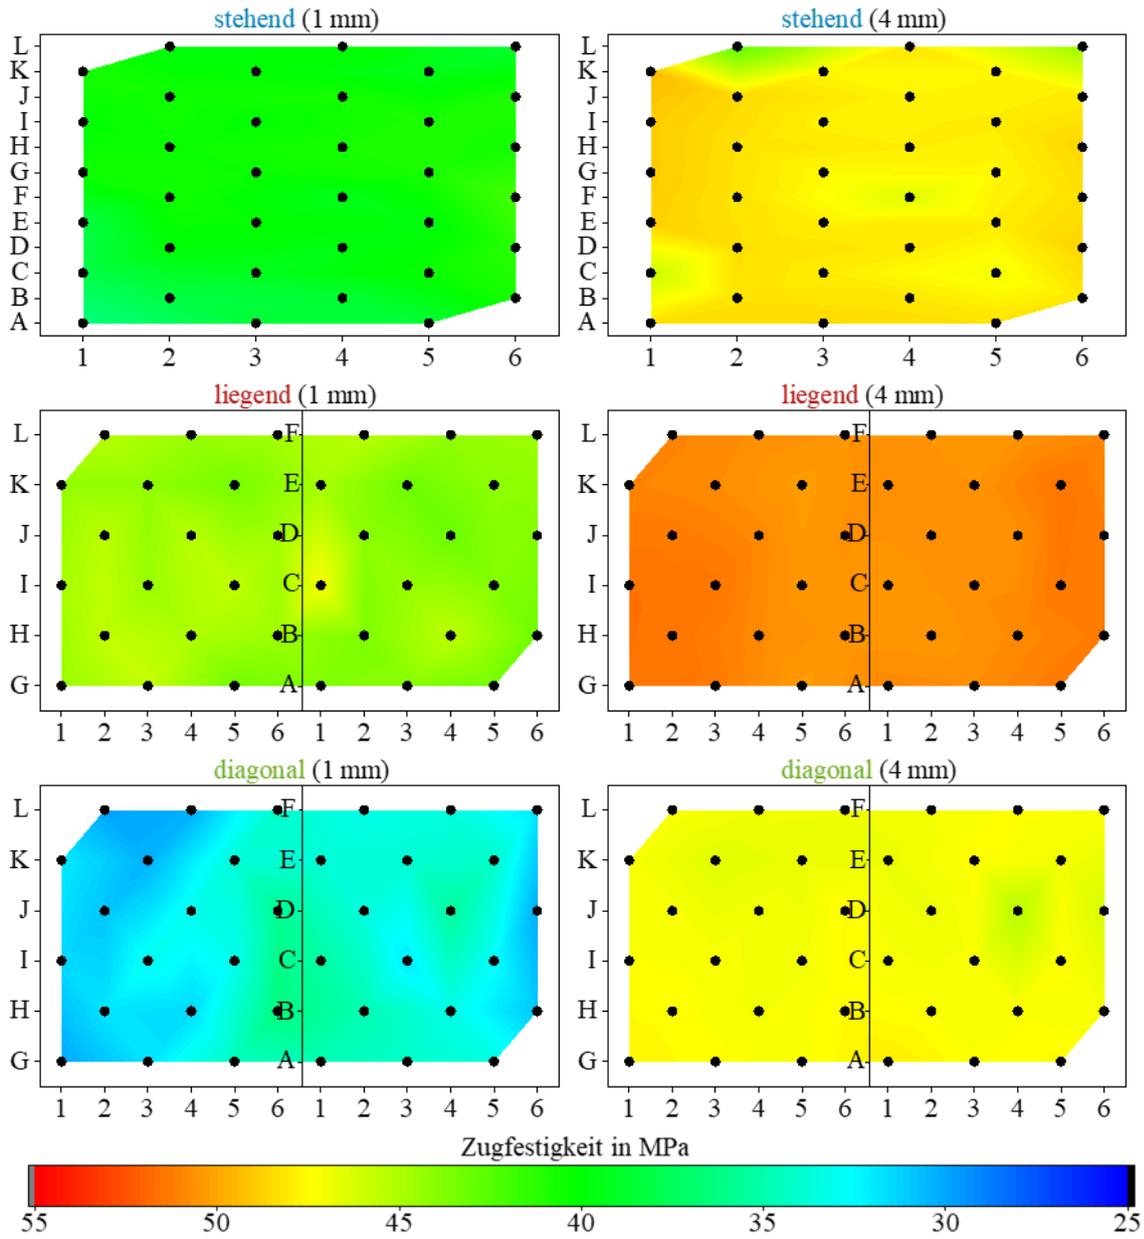
Abbildung 8.2: Zugfestigkeit von 1 mm (links) und 4 mm (rechts) dicken PA12-Laser-sinterteilen in Abhängigkeit von der Baurichtung und Position im Bauraum.

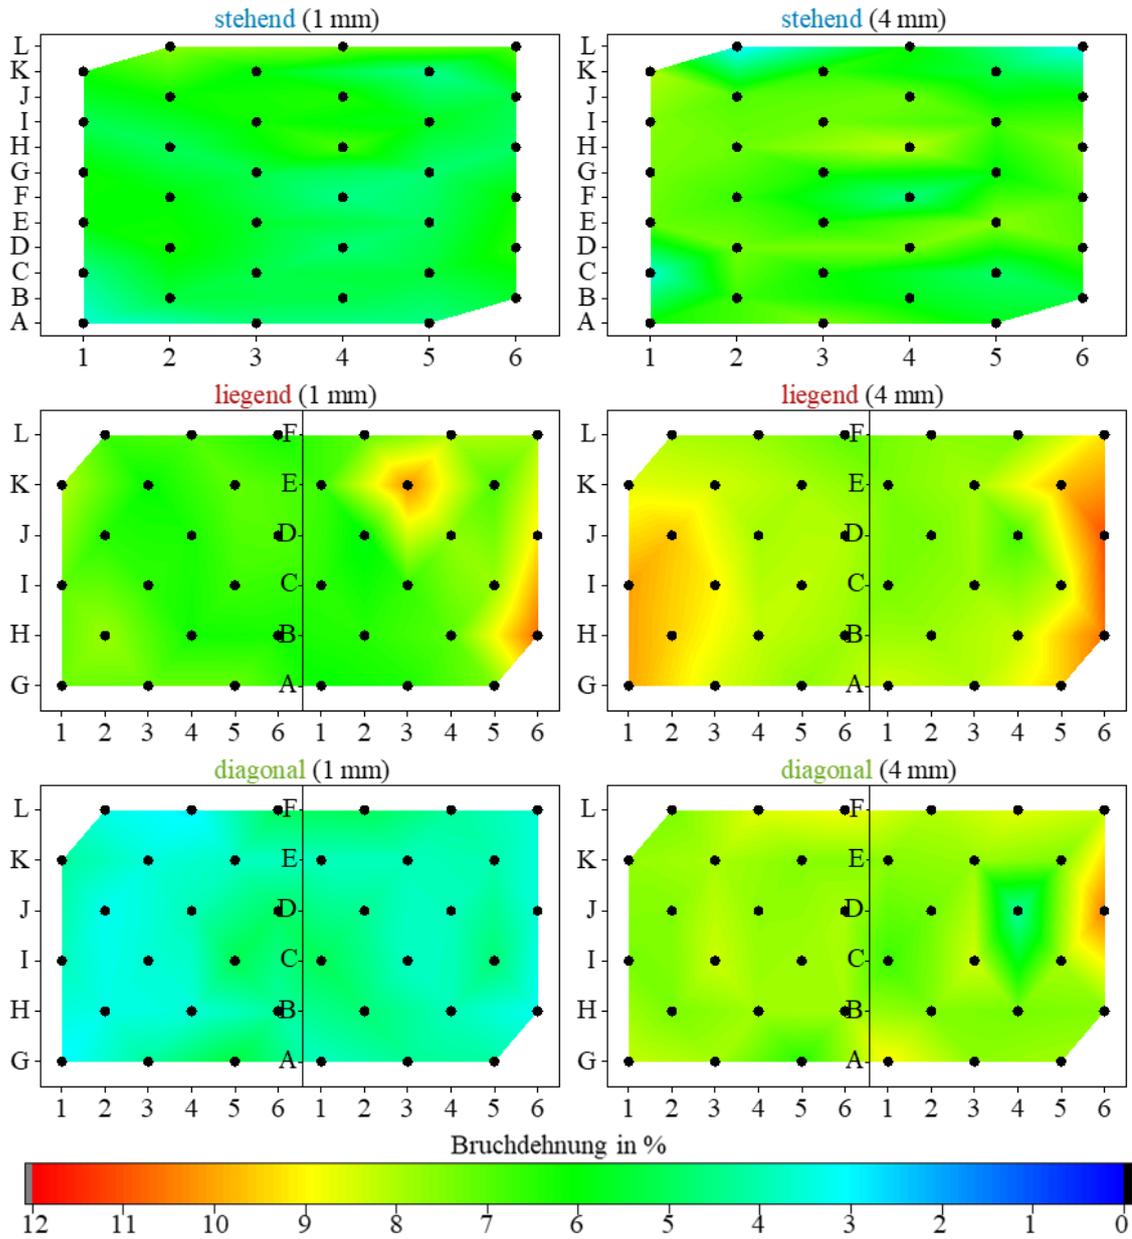
Abbildung 8.3: Bruchdehnung unter Zugbeanspruchung von 1 mm (links) und 4 mm (rechts) dicken PA12-Lasersinterteilen in Abhängigkeit von der Baurichtung und Position im Bauraum.

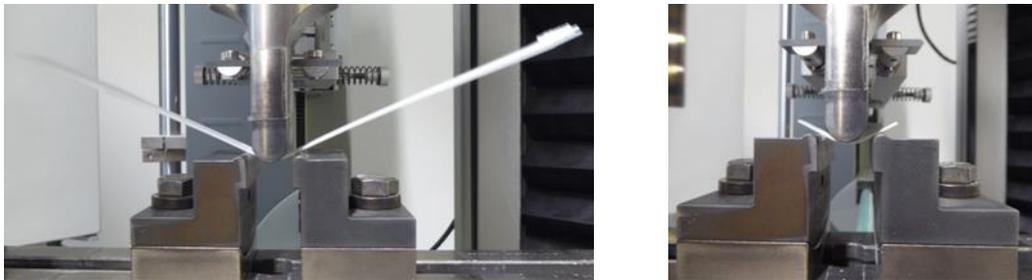
In den Biegeprüfungen traten technische Probleme bei der Durchführung auf. So berühren die Schultern der Probekörper Typ 1A nach DIN EN ISO 527-2 bei Erreichen einer bestimmten Durchbiegung das Prüfequipment, sodass keine freie Verformung mehr stattfinden kann (vgl. Abbildung 8.4 links). Dieses Problem konnte durch Entfernung der Probekörperschultern und einer ausschließlichen Prüfung des parallelen Bereichs gelöst werden (vgl. Abbildung 8.4 rechts). Allerdings verformten sich die 1 mm dicken PA12-Lasersinterbauteile unter Biegebeanspruchung so stark, dass sie zwischen Widerlager und Druckfinne eingeklemmt wurden. Dadurch sind die ermittelten Kräfte und Bruchdehnungen nicht sinnvoll ermittelbar. Bei den 4 mm dicken PA12-Lasersinterbauteilen wurde z. T. das Abbruchkriterium von 13 % Dehnung erreicht.

Abbildung 8.4: 1 mm dicke PA12-Lasersinterbauteile während der 3-Punkt-Biegeprüfung; Probekörper Typ 1A nach DIN EN ISO 527-2 in kompletter Länge (links) und auf den parallelen Bereich gekürzt (rechts).

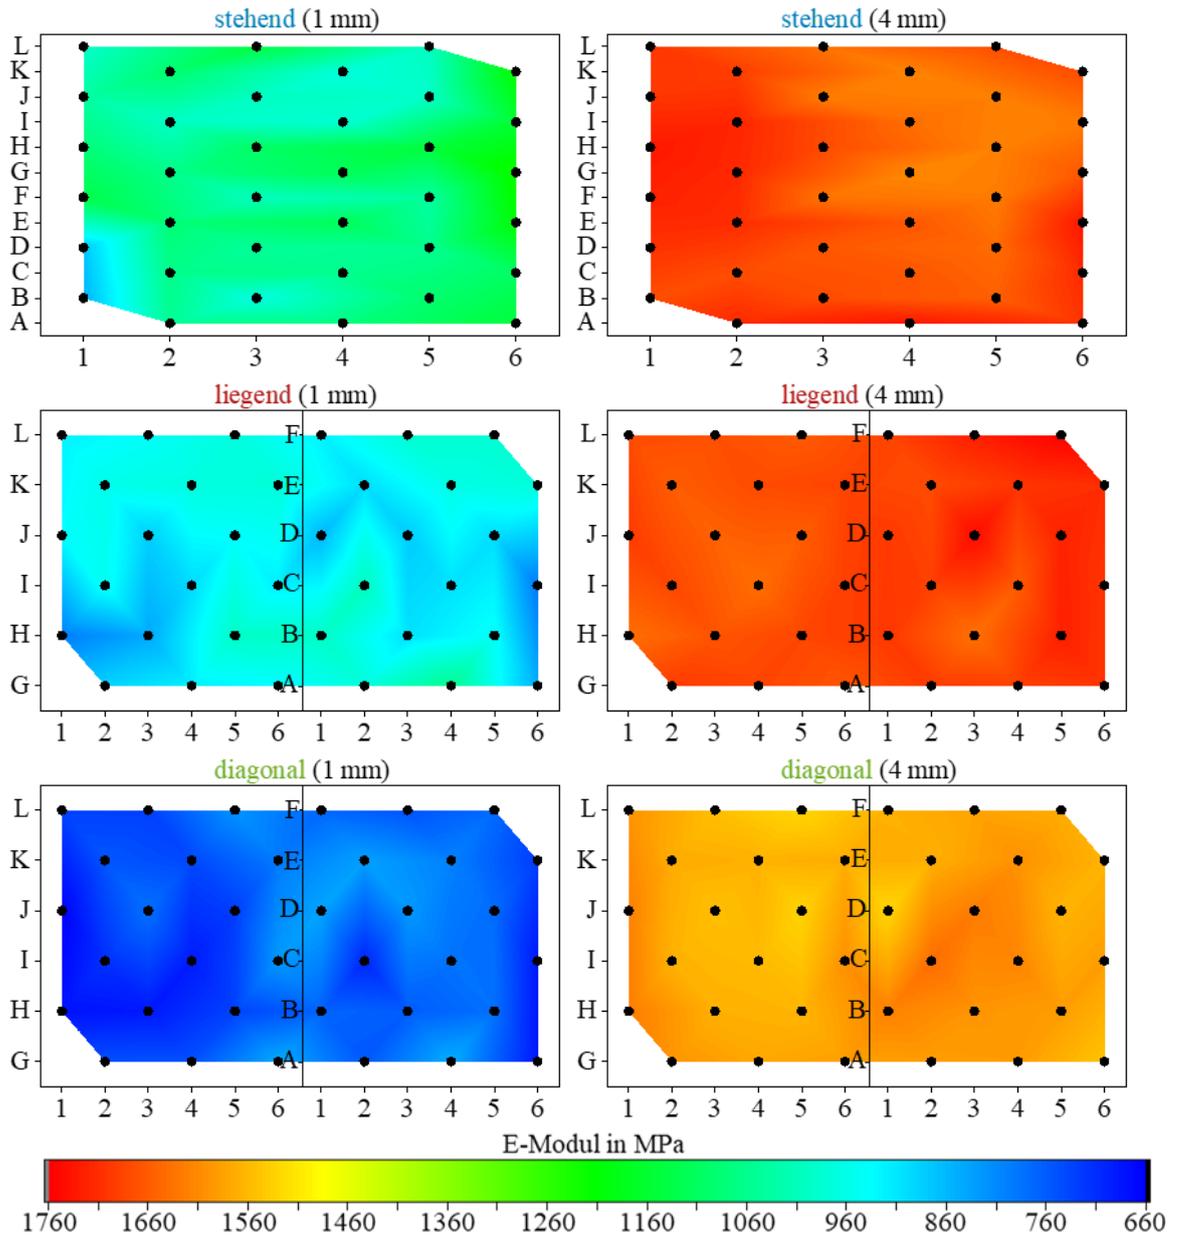
In Abbildung 8.5 ist daher ausschließlich der unter Biegebeanspruchung ermittelte E-Modul gezeigt. Dabei wurde die Darstellung analog zu der in Abbildung 8.1 gewählt. Wie schon unter Zugbeanspruchung zeigt sich auch unter Biegebeanspruchung der Einfluss der Baurichtung mit niedrigeren Werten für die diagonal gefertigten PA12-Lasersinterbauteile und der Wanddickeneinfluss mit höheren Werten für die 4 mm dicken PA12-Lasersinterbauteile. Dabei sind die Absolutwerte unter Biegebeanspruchung etwas niedriger als unter Zugbeanspruchung. In allen Fällen ist die Bauraumhomogenität gut.

Abbildung 8.5: Biege-E-Modul von 1 mm (links) und 4 mm (rechts) dicken PA12-Lasersinterteilen in Abhängigkeit von der Baurichtung und Position im Bauraum.

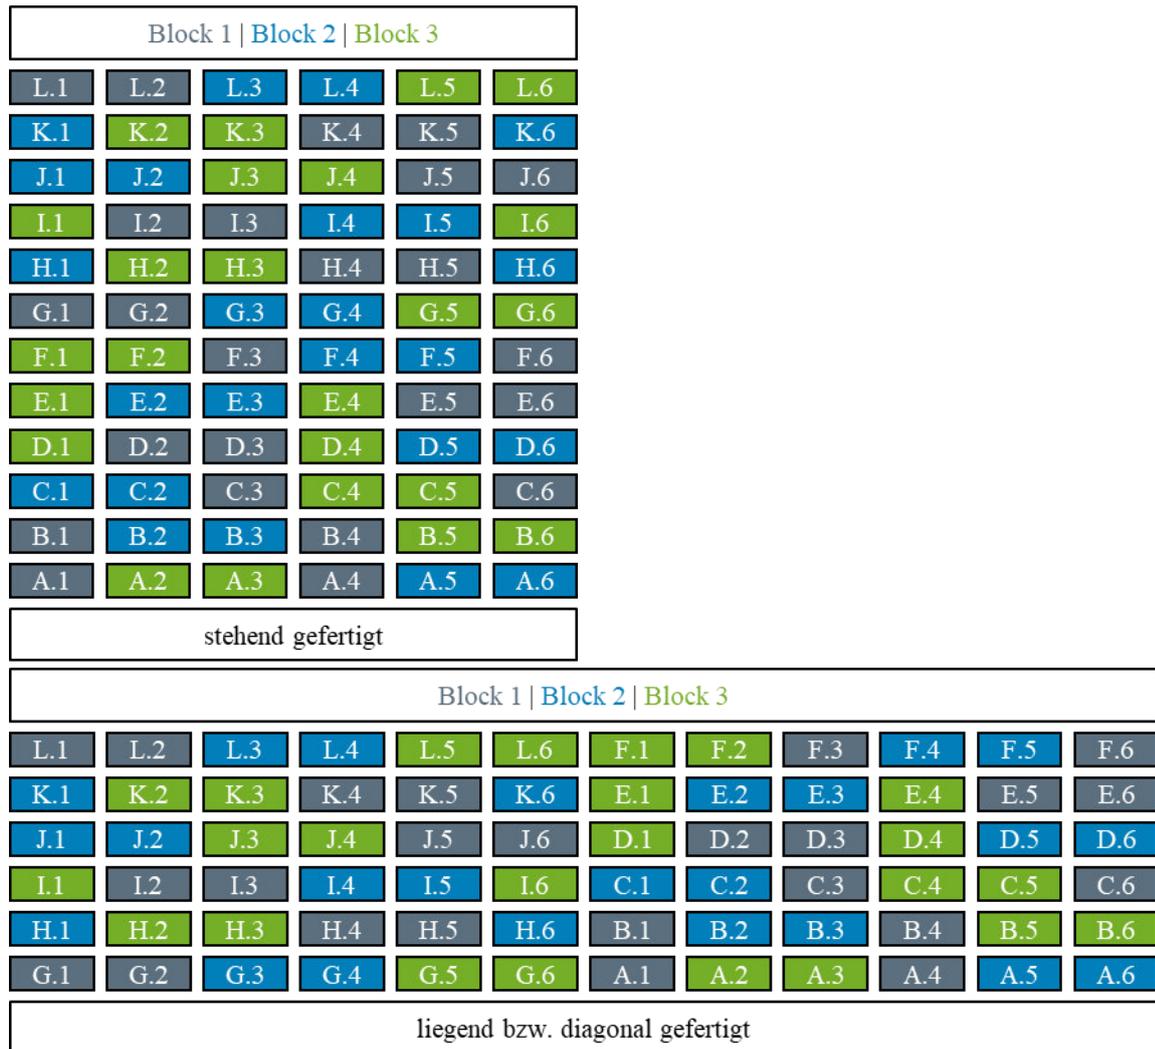
Die Lasersinterteile aus dem PA12-Musterwerkstoff wurden für jeden Baujob in drei Blöcke unterteilt (vgl. Abbildung 8.6). Block 1 blieb jeweils unbehandelt und diente als Referenz, wohingegen Block 2 und Block 3 verschiedenen Nachbehandlungsverfahren unterzogen wurden. Insgesamt wurde jede Baurichtung auf sieben verschiedenen Maschinen desselben Typs (vgl. Kapitel 4.2) gefertigt.

Abbildung 8.6: Zuordnung der Lasersinterteile aus dem PA12-Musterwerkstoff zu Blöcken abhängig von der Baurichtung.
