FORSCHUNGSBERICHT

Untersuchung und Bewertung des Einflusses von Nachbehandlungsverfahren auf die mechanischen Eigenschaften lasergesinterter Kunststoffbauteile

Britta Gerets, Kurt Engelsing, Ruben Schlutter, Giovanni Schober
Thomas Hochrein, Martin Bastian

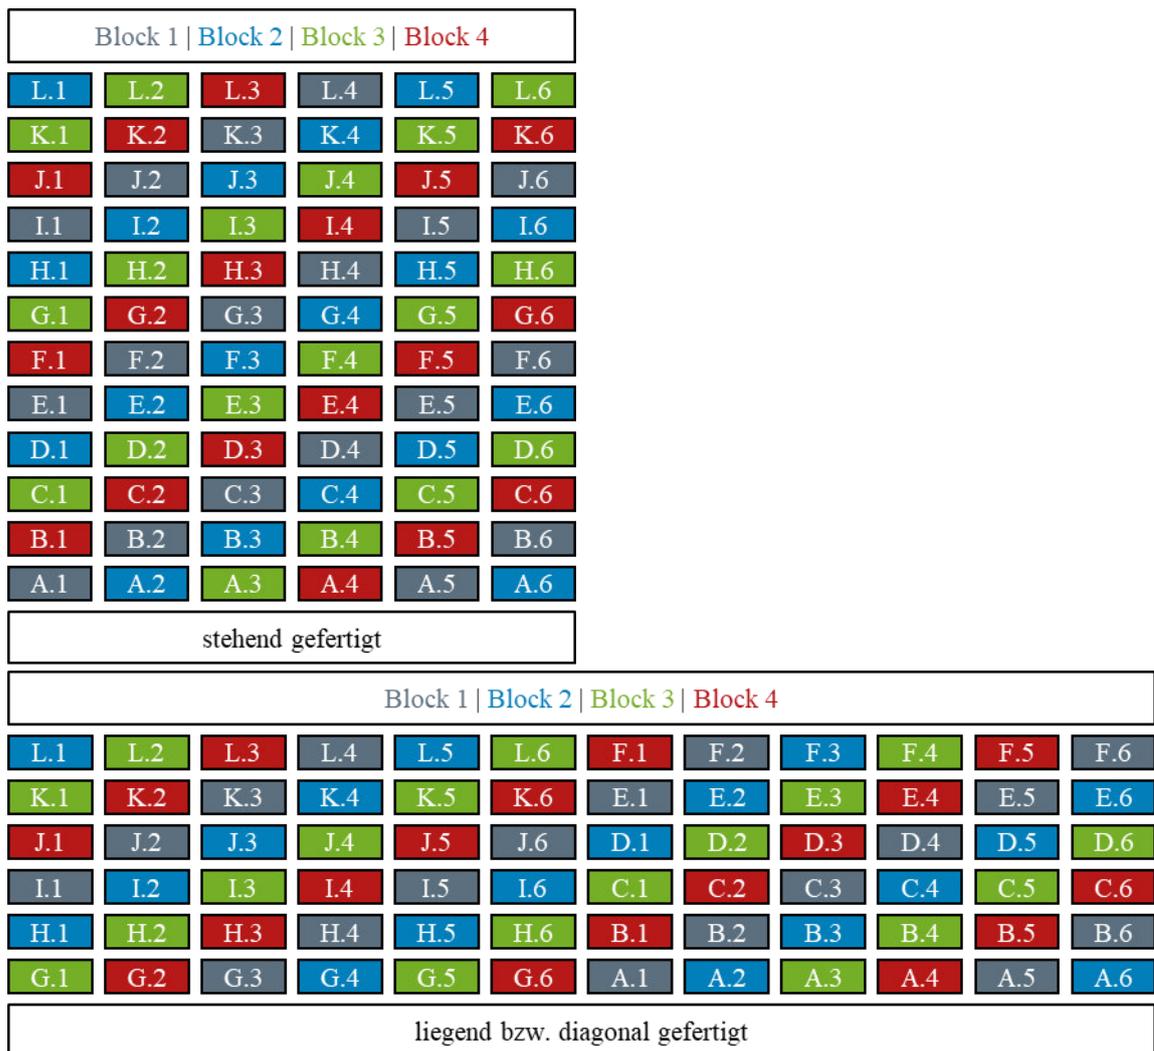
Die Lasersinterteile aus dem PA11-Werkstoff bzw. glasgefüllten PA12-Werkstoff wurden für jeden Baujob in vier Blöcke unterteilt (vgl. Abbildung 8.7). Block 1 blieb jeweils unbehandelt und diente als Referenz, wohingegen die Blöcke 2 bis 4 verschiedenen Nachbehandlungsverfahren unterzogen wurden. Insgesamt wurde jede Baurichtung auf einmal aus dem PA11-Werkstoff gefertigt sowie zweimal aus dem glasgefüllten PA12-Werkstoff, wobei zwei Maschinen unterschiedlichen Typs verwendet wurden (vgl. Kapitel 4.2).

Abbildung 8.7: Zuordnung der Lasersinterteile aus dem PA11-Werkstoff bzw. glasgefüllten PA12-Werkstoff zu Blöcken abhängig von der Baurichtung.

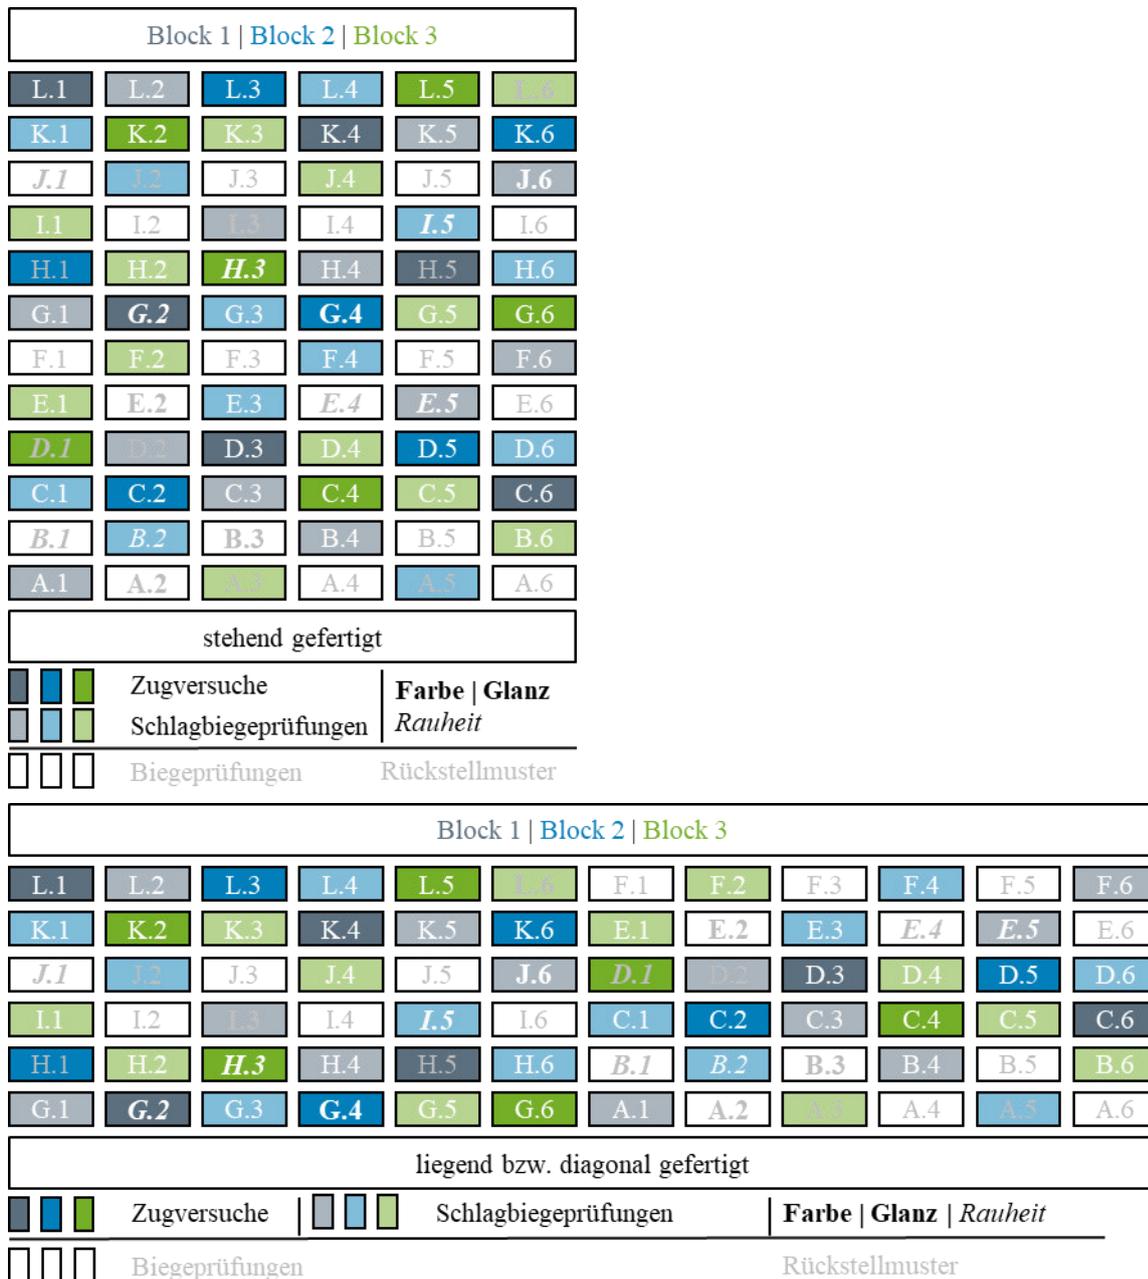
Die Lasersinterteile aus dem PA12-Musterwerkstoff jedes Baujobs und Blocks (vgl. Kapitel 8.2) wurden den zur Charakterisierung eingesetzten mechanischen Prüfungen (vgl. Kapitel 4.4.2) sowie Untersuchungen der optischen Eigenschaften (vgl. Kapitel 4.4.1) und der Topografiecharakterisierung (vgl. Kapitel 4.5.1) systematisch zugeordnet. Die Zuordnungen sind Abbildung 8.8 zu entnehmen. Da zum Planungszeitpunkt noch Biegeprüfungen vorgesehen waren, wurden dafür ebenfalls Probekörper vorgesehen.

Abbildung 8.8: Zuordnung der Lasersinterteile aus dem PA12-Musterwerkstoff zu Blöcken abhängig von der Baurichtung.

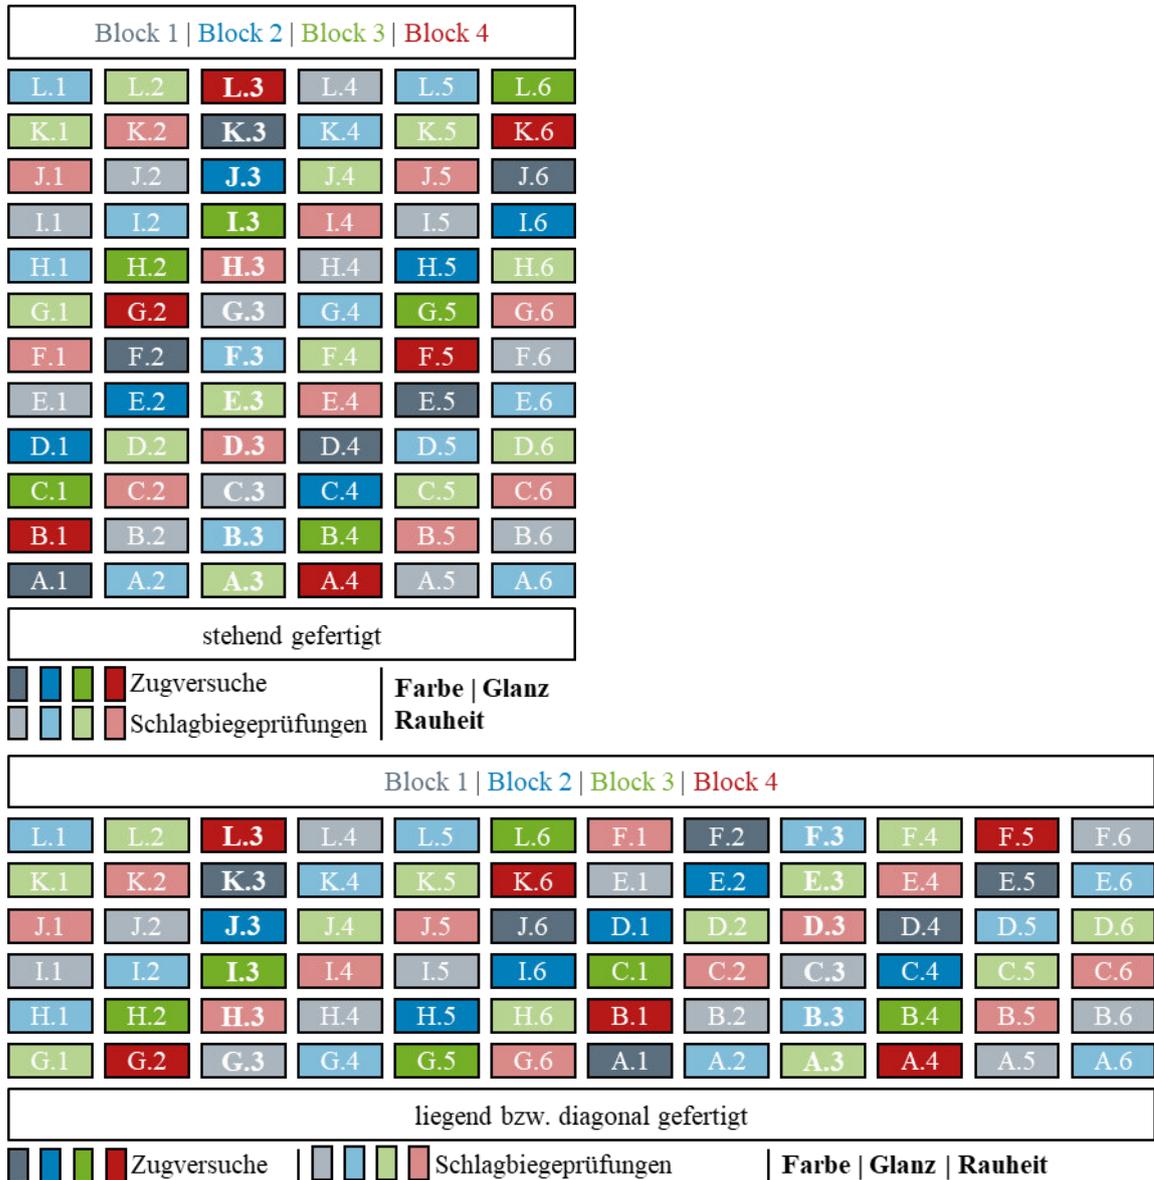
Die Lasersinterteile aus dem PA11-Werkstoff bzw. glasgefüllten PA12-Werkstoff jedes Baujobs und Blocks (vgl. Kapitel 8.2) wurden den zur Charakterisierung eingesetzten mechanischen Prüfungen (vgl. Kapitel 4.4.2) sowie Untersuchungen der optischen Eigenschaften (vgl. Kapitel 4.4.1) und der Topografiecharakterisierung (vgl. Kapitel 4.5.1) ebenfalls systematisch zugeordnet. Die Zuordnungen sind Abbildung 8.9 zu entnehmen.

Abbildung 8.9: Zuordnung der Lasersinterteile aus dem aus dem PA11-Werkstoff bzw. glasgefüllten PA12-Werkstoff zu Blöcken abhängig von der Baurichtung.
